L'ESPERIENZA DI AUTOSTRADA DEL BRENNERO NELLA GESTIONE DELL'INFRASTRUTTURA E NEL PROCESSO DI MONITORAGGIO E MANUTENZIONE DELLE OPERE D'ARTE

4° edizione delle giornate dell'edilizia interalpina

Ing. Carlo Costa | Direttore Tecnico Generale | Autostrada del Brennero SpA

Igls,
11 e 12 novembre
2021

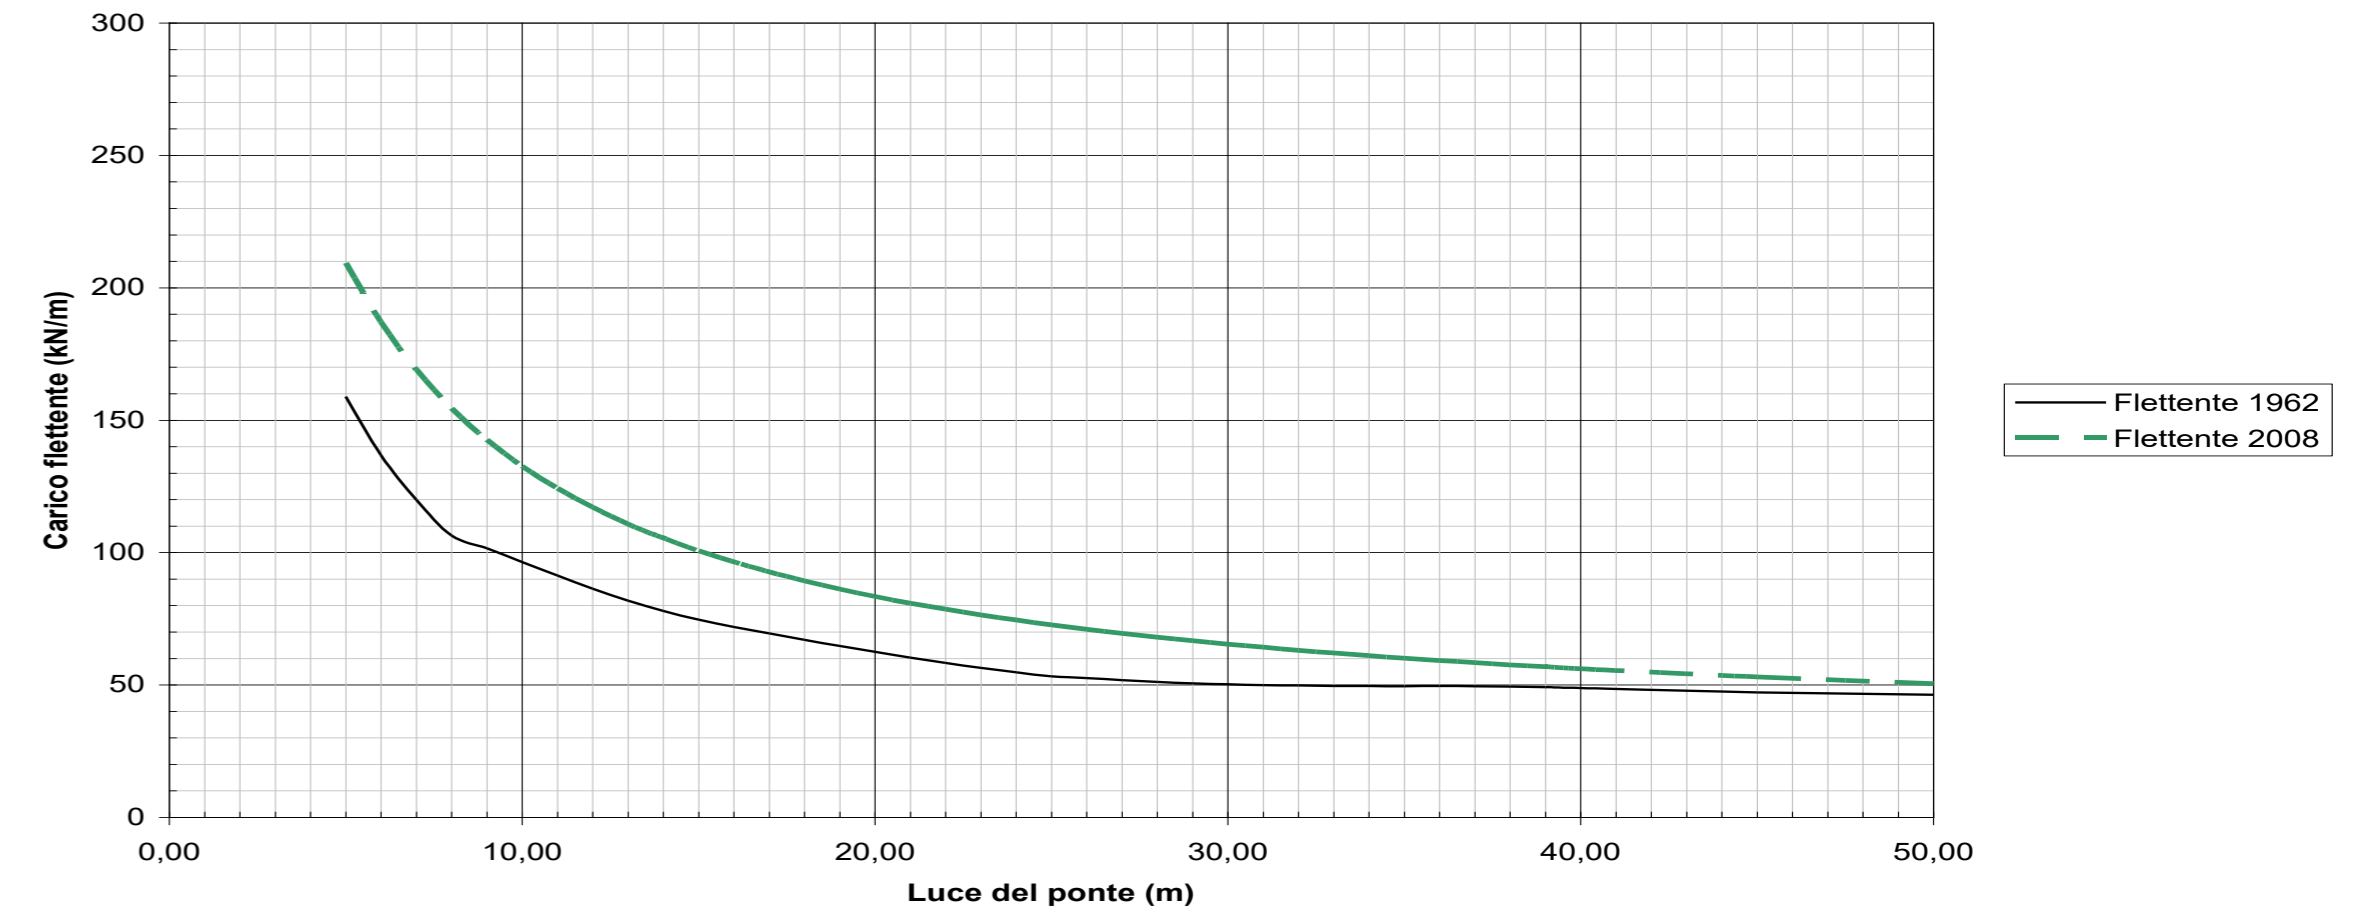
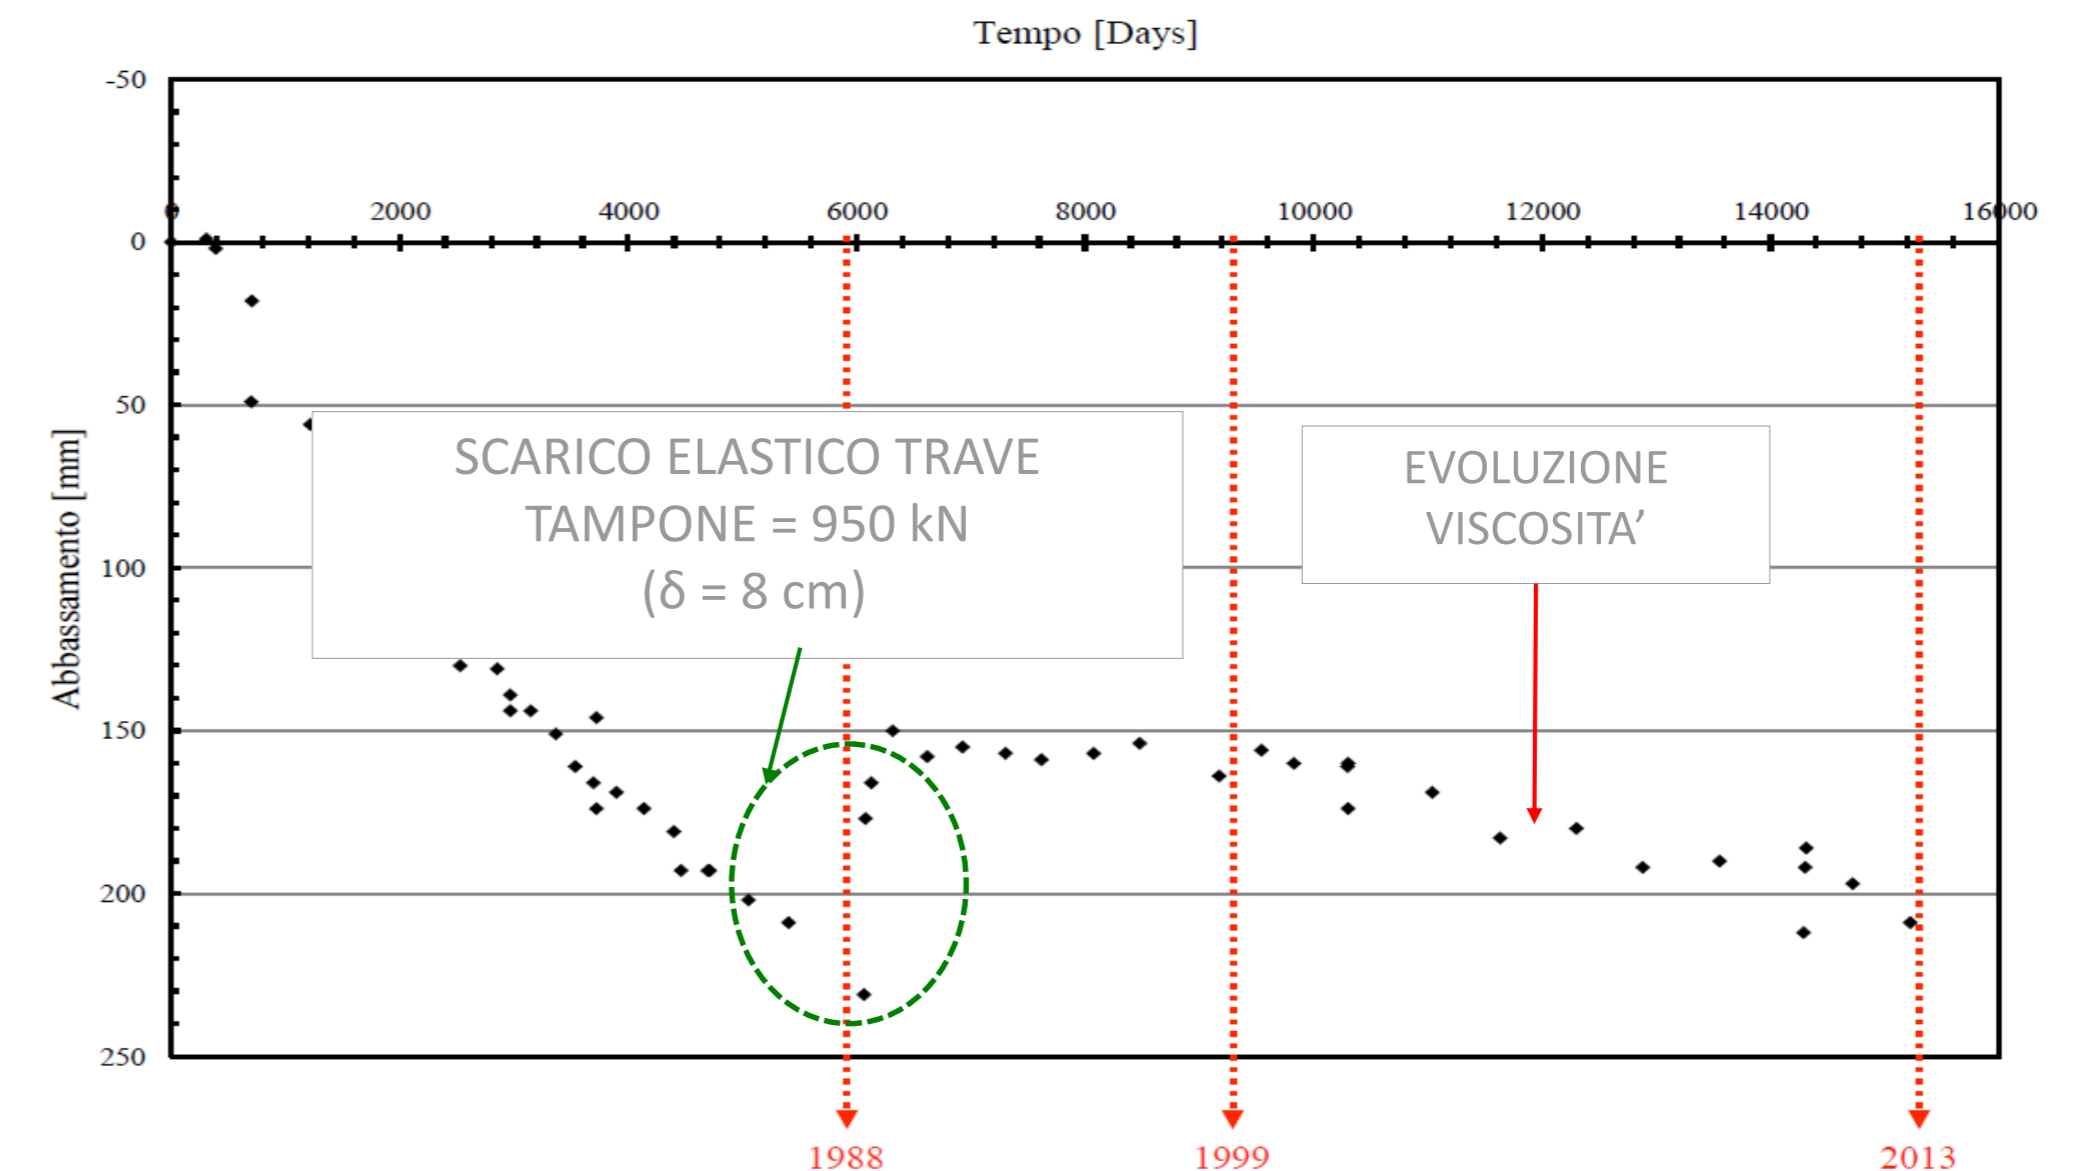
CONFRONTO CARICHI PER I PONTI
[Carichi equivalenti dovuti alla colonna più gravosa]

Motivazioni necessità dell'intervento eseguito nel 2014-2015

- **riduzione del valore del coefficiente di sicurezza dovuta all'incremento dei carichi da traffico previsti dalle nuove normative (D.M.14.02.2008) rispetto a quelli utilizzati in progetto secondo la Circolare n°384 del 14.02.1962**
- **D.M. 1962 : $M_{acc} = - 249.790 \text{ kNm}$**
- **D.M. 2008 : $M_{acc} = - 281.394 \text{ kNm (S.L.U.)}$**
- **uso di sali disgelanti con conseguente corrosione o rottura delle barre d'armatura** a causa della diffusione degli ioni di cloro attraverso possibili lesioni dello strato impermeabilizzante.
- **evoluzione fenomeni di fatica a seguito dell'incremento delle caratteristiche e intensità dei mezzi pesanti moderni (carichi eccezionali)**
- **progressivo incremento della deformazione delle mensole (freccia) dovuta alla presenza di fenomeni viscosi connessi al sistema costruttivo adottato**

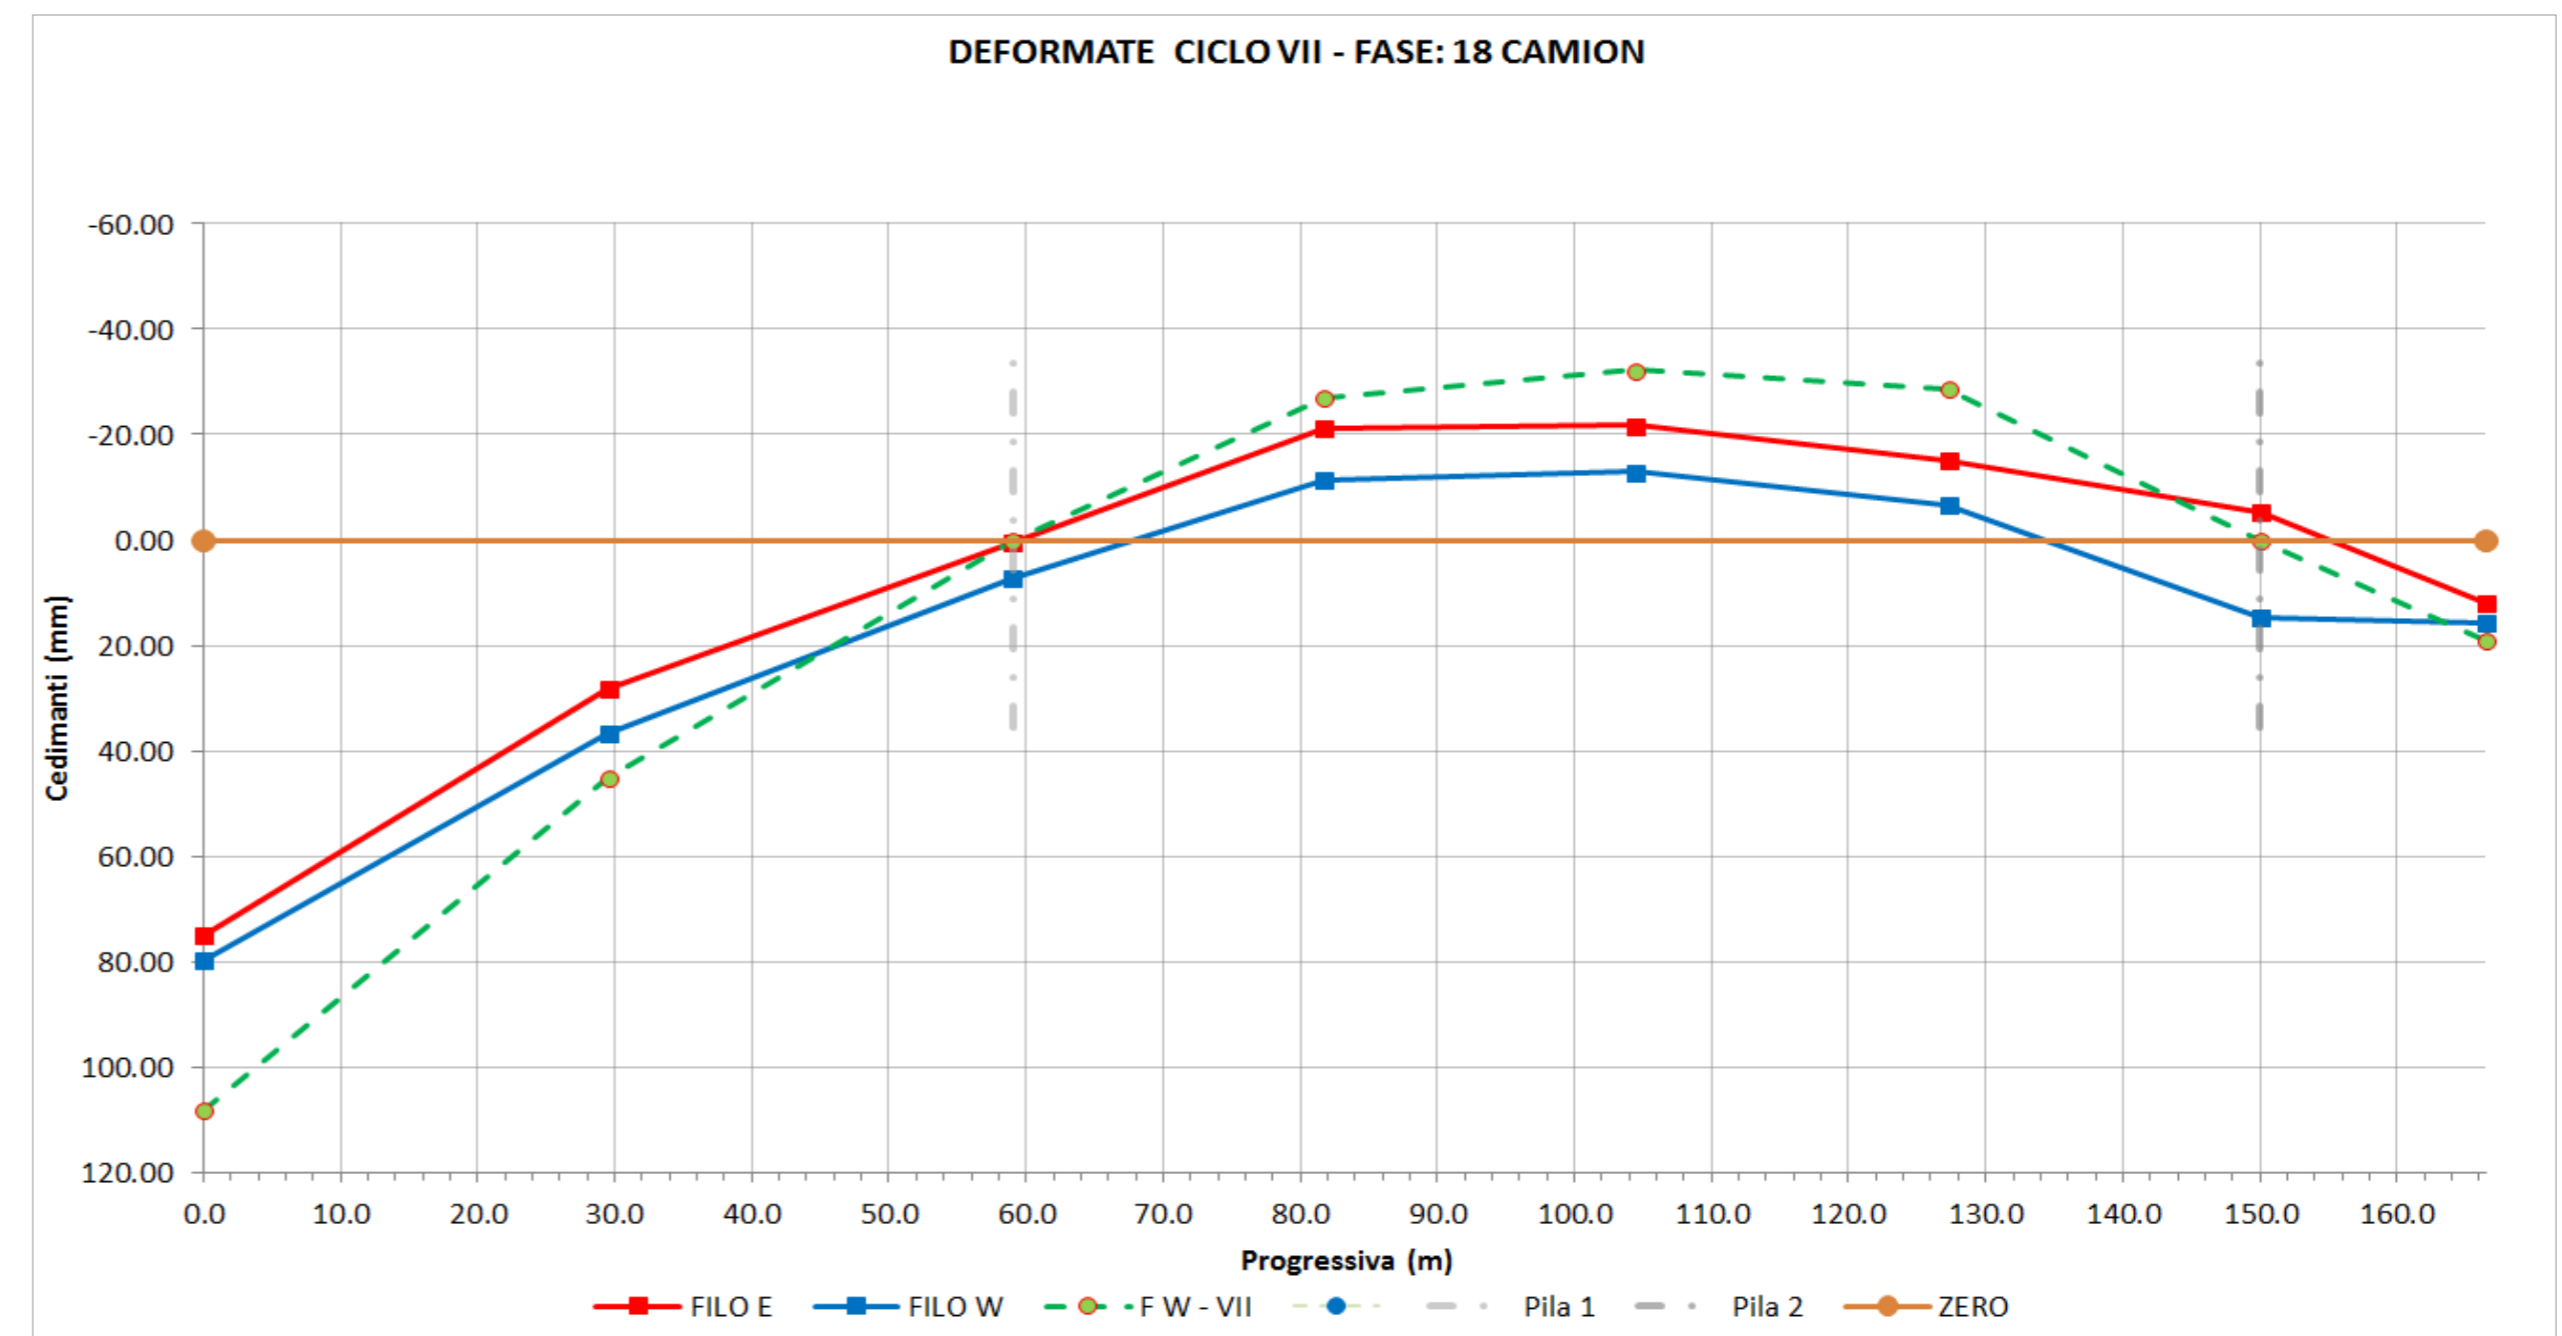
Colle Isarco

Prova di carico del 4.12.2014

prova di carico realizzata sull'impalcato in carreggiata sud disponendo **15 camion** sulla mensola maggiore da 59 m

coefficiente di sicurezza prova di carico:
k = 1.12

deformata minore rispetto a quella attesa
in via analitica

Confronto freccia a 59 m:

Attesa: **$\delta = 10.83$ cm**

Misurata: **$\delta = 7.96$ cm**

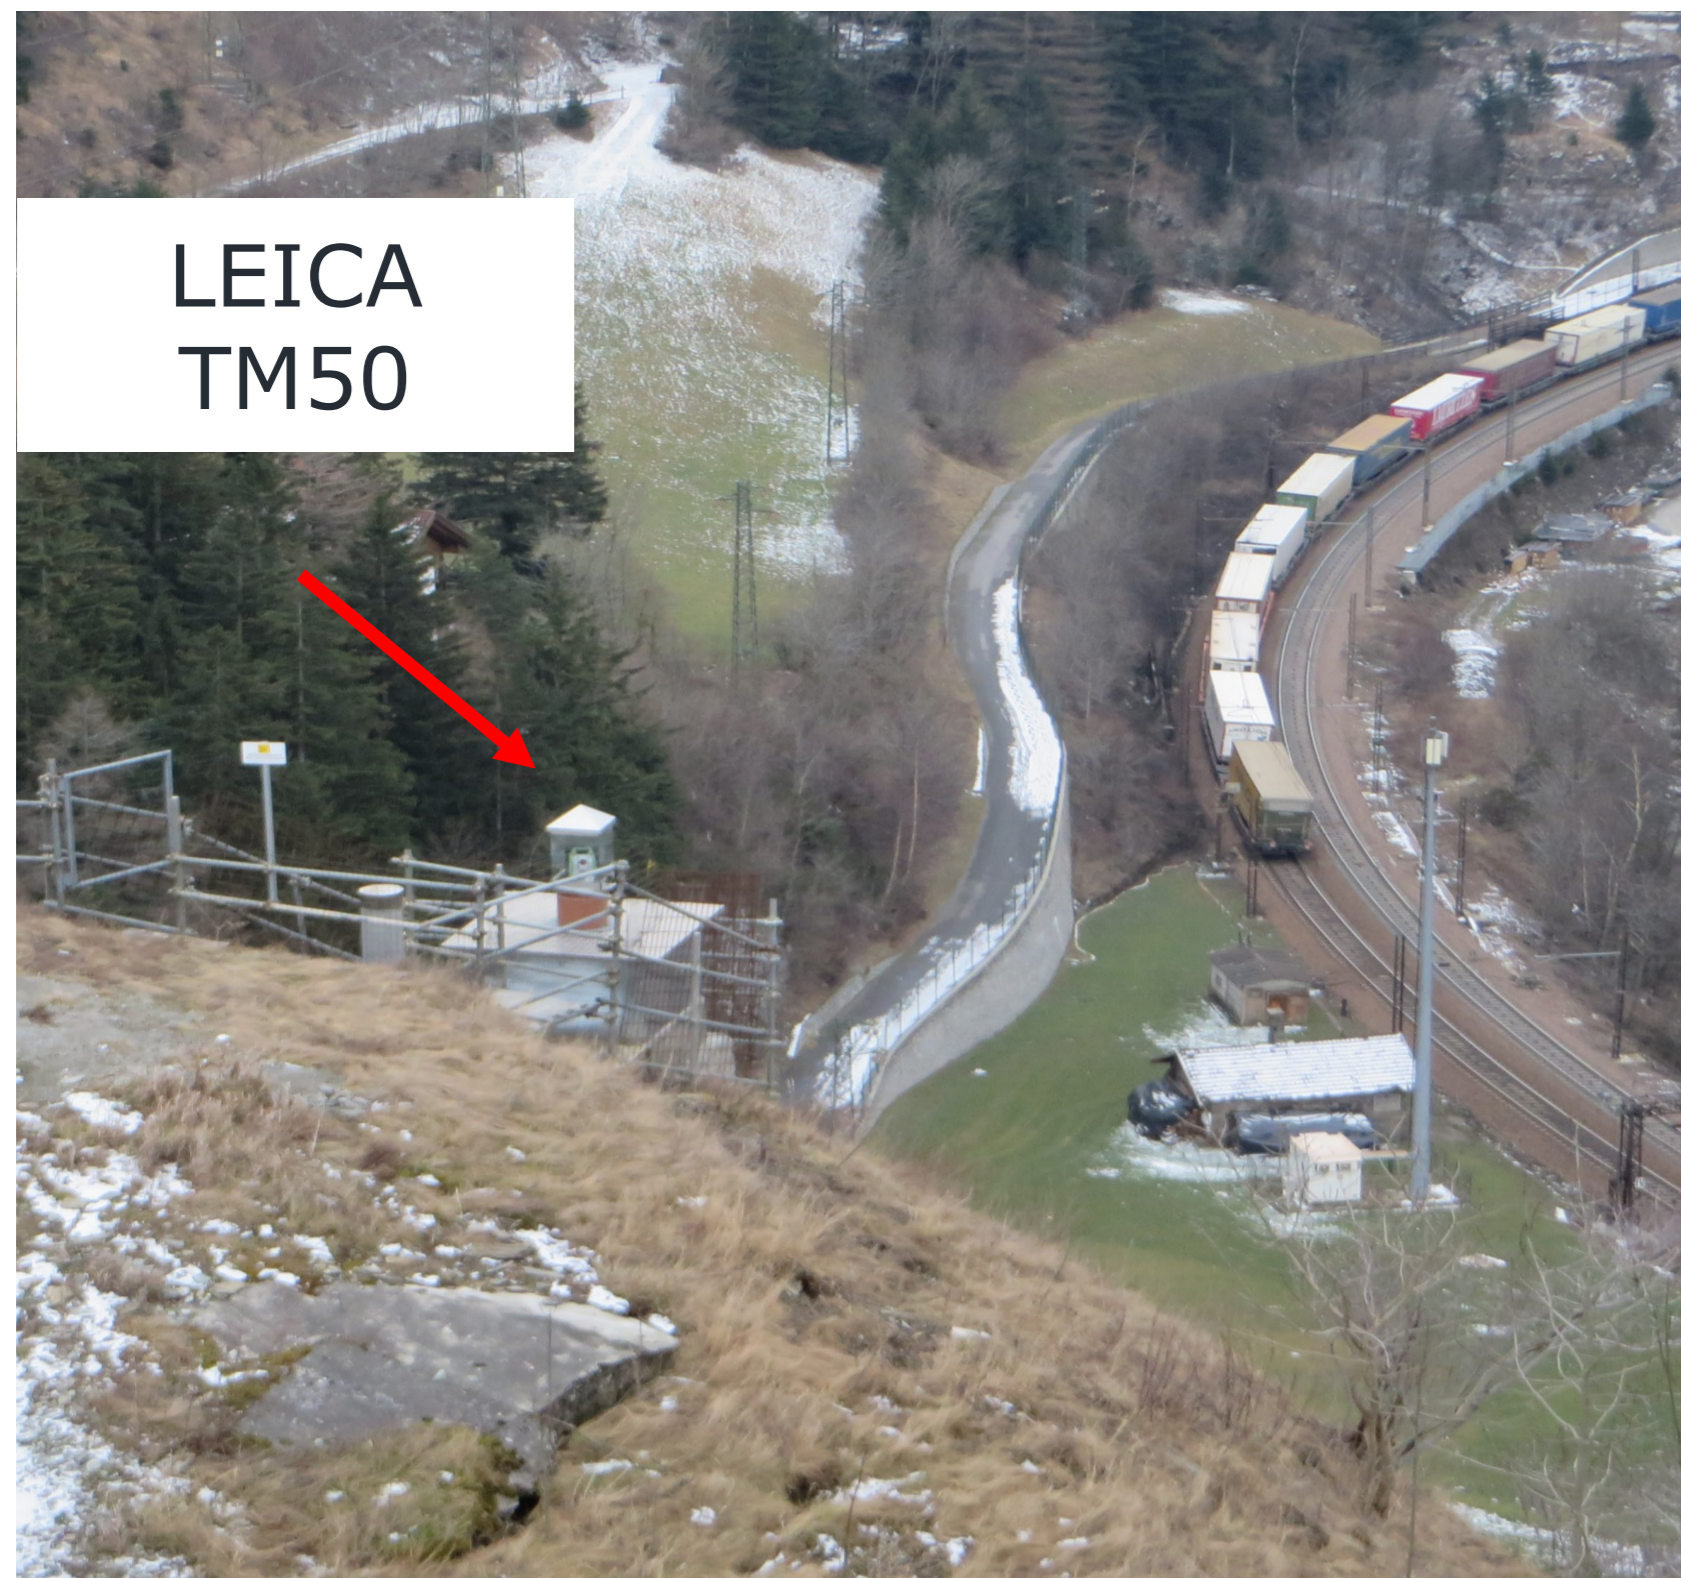
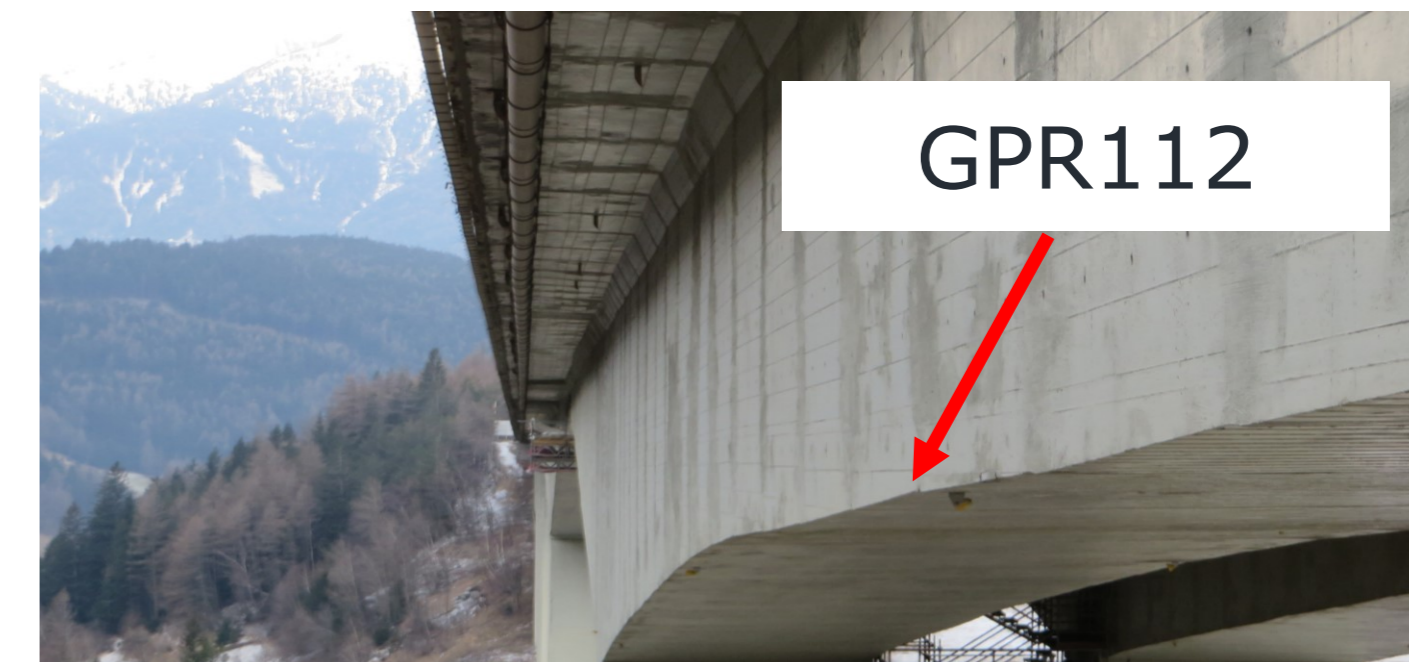
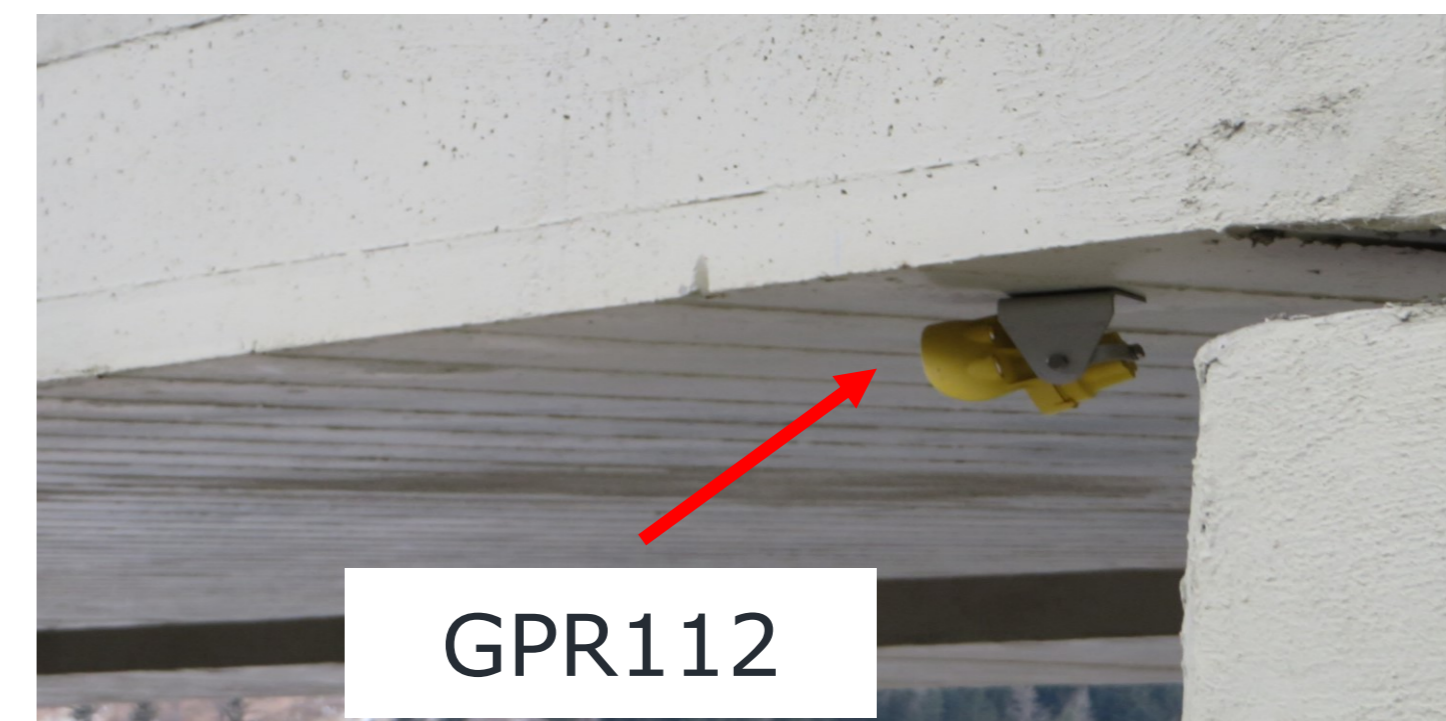
Sistema di monitoraggio post-intervento

- ai fini del monitoraggio strutturale si è adottata una stazione totale tipo **LEICA NOVA TM50** e prismi ottici circolari ad elevata precisione del tipo **LEICA GPR112** posizionati in **12 Benchmarks**
- **deflessioni** misurate ai prismi **8N1N** e **8N1S** nelle sezioni E ed F della **sella Gerber** della mensola in via Nord da 59,00 m

Incertezza di misurazione < 5 mm

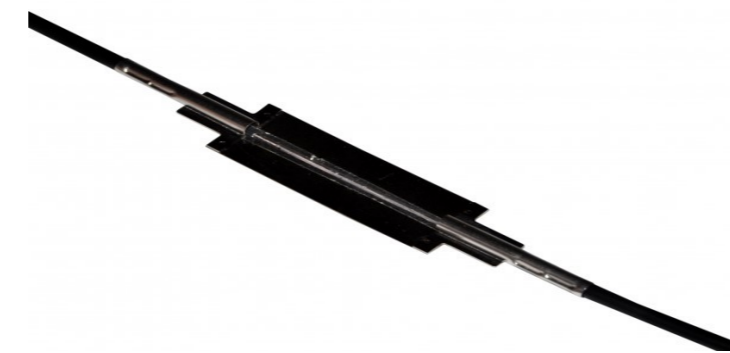
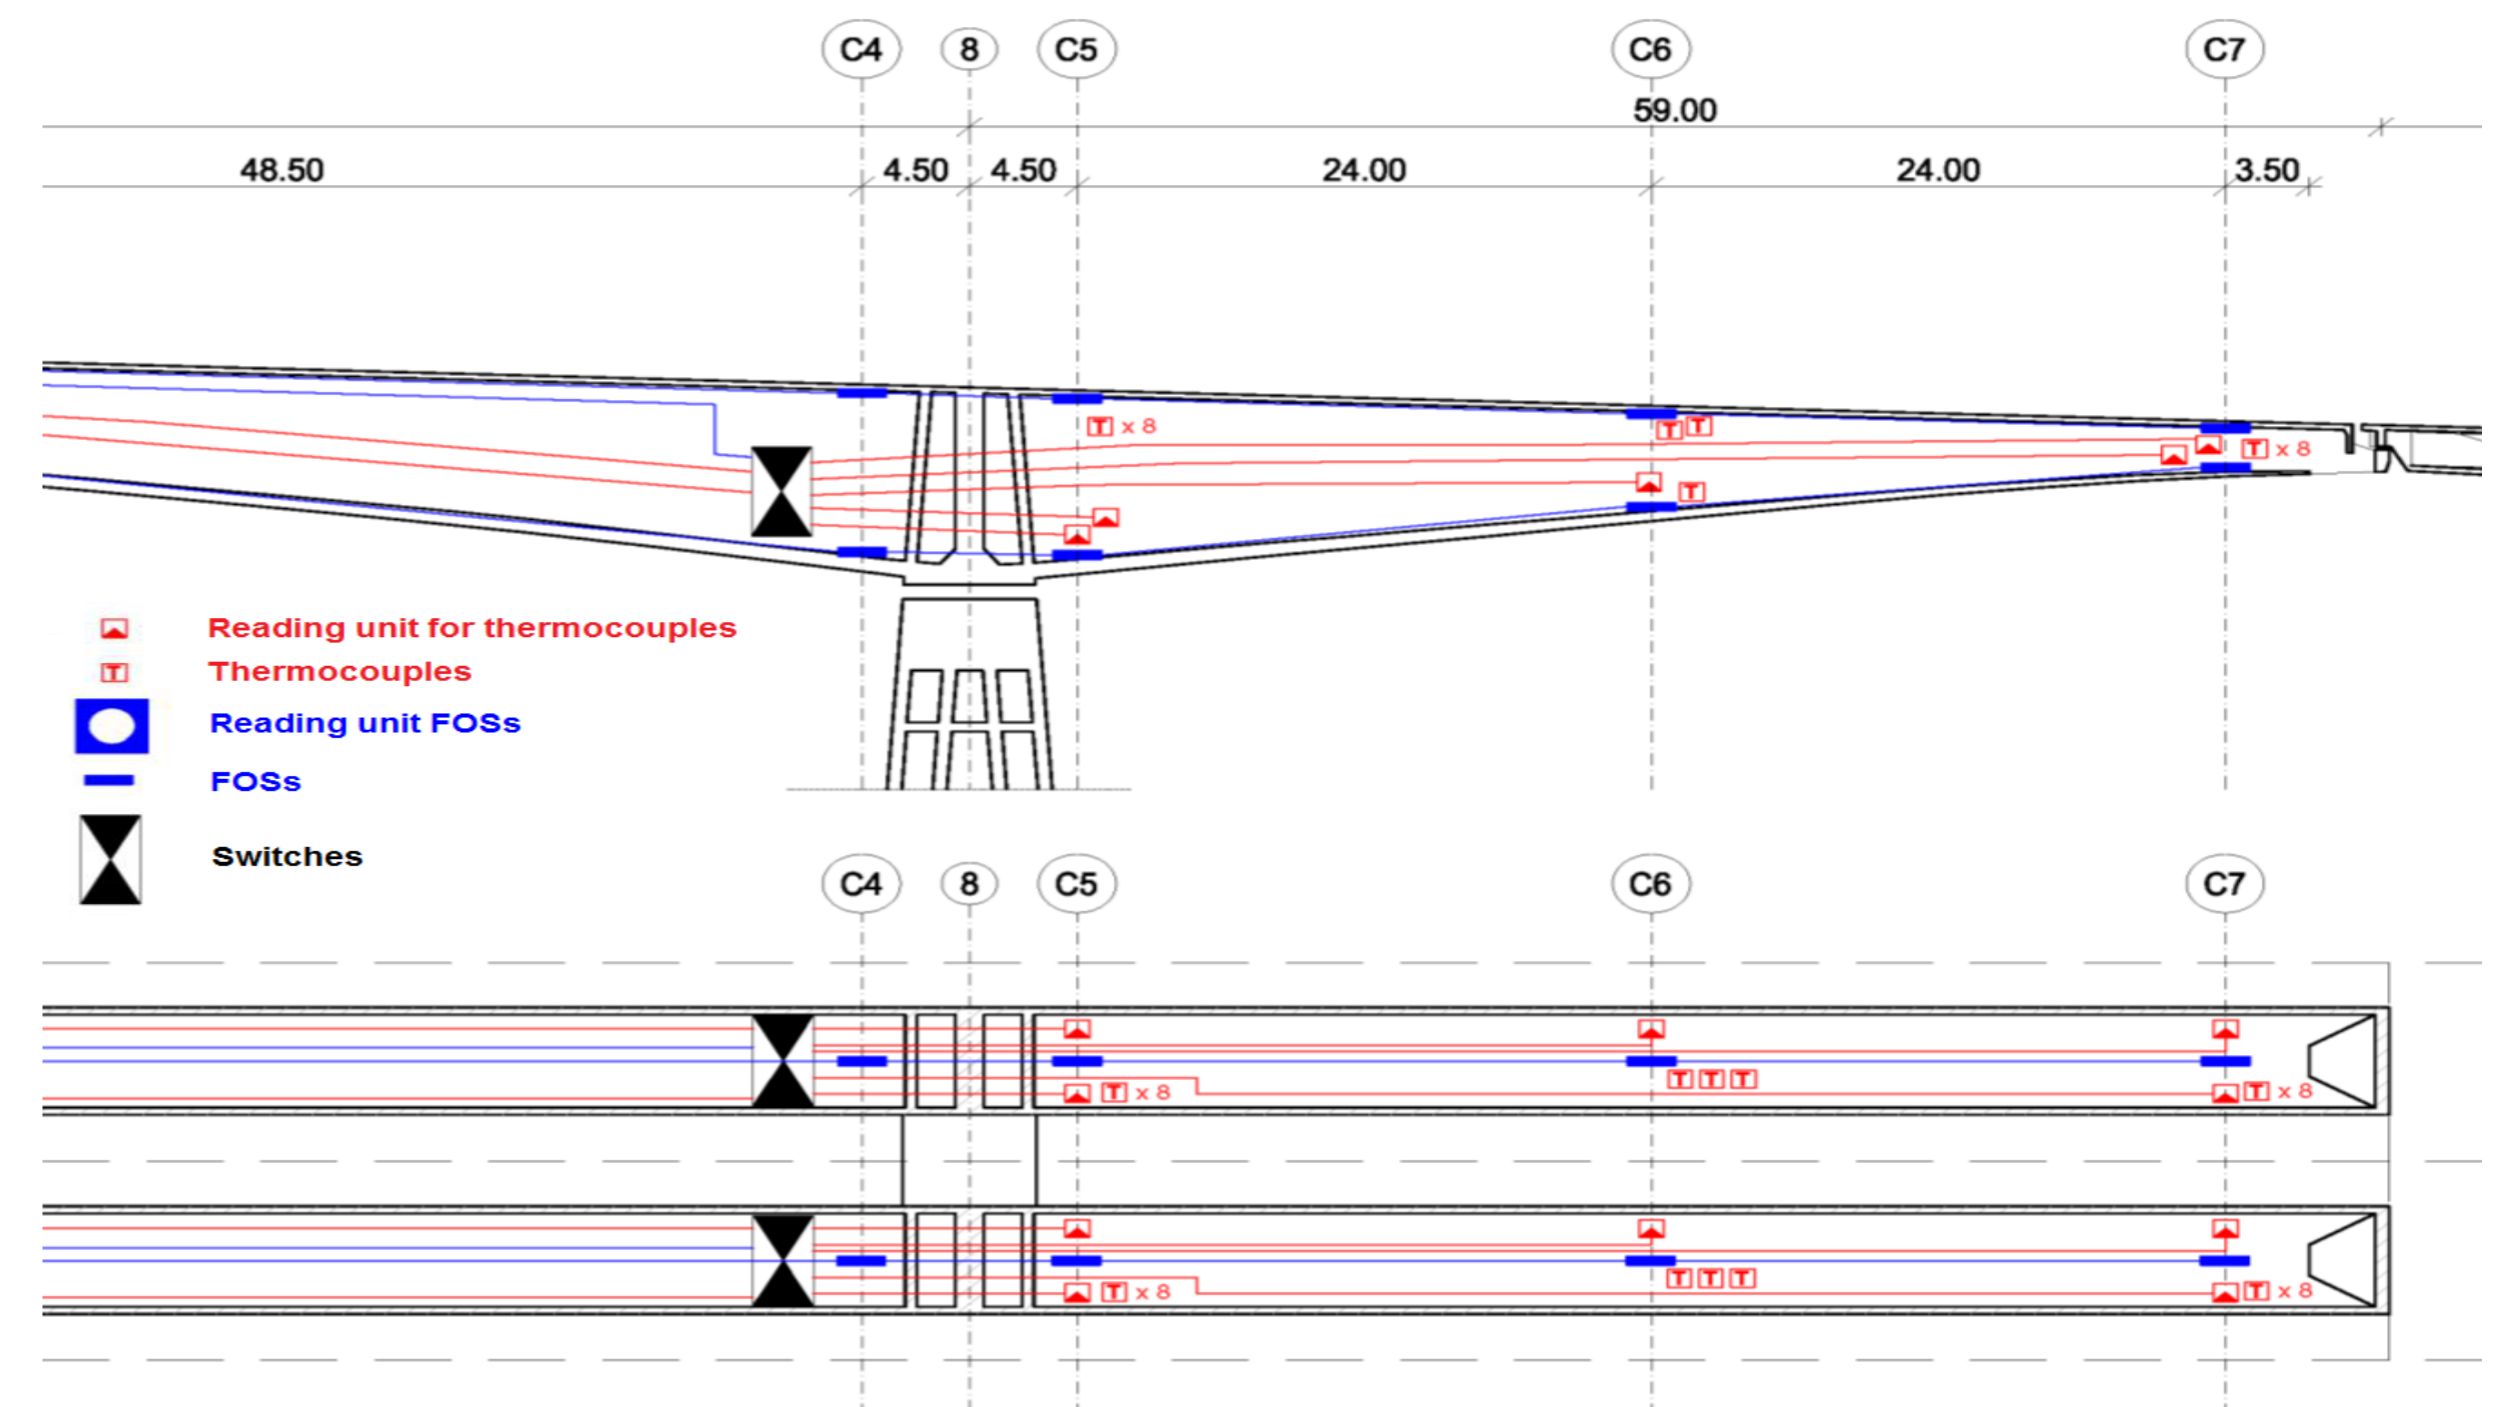
ubicazione estensimetri a fibra ottica (FOSs) e termocoppie PT100

Monitoraggio continuo delle **deformazioni differite** derivanti dal sistema di post-tensione installato mediante estensimetri a fibra ottica tipo **FBG** (Fiber Bragg Grating).

installazione nella soletta inferiore e superiore delle travate in via NORD e SUD di **56** sensori:

- **48 FBG** – lunghezza **2,0 m**
- **8 FBG** – lunghezza **1,0 m**
