Schwebstoff-Monitoring in Echtzeit für den optimierten Betrieb von Wasserkraftanlagen

Prof. Dr. Robert Boes, Dr. David Felix, Dr. Ismail Albayrak
ETH Zürich, Versuchsanstalt für Wasserbau, Hydrologie und Glaziologie (VAW)

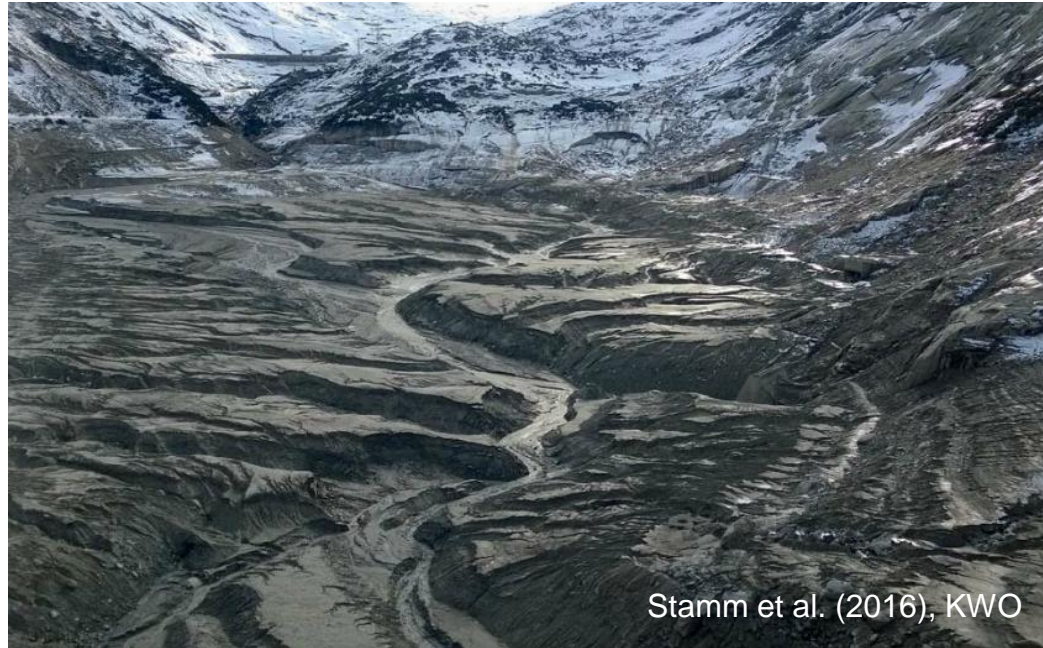
Stauseeverlandung

Räterichsbodensee (Kraftwerke Oberhasli, KWO)

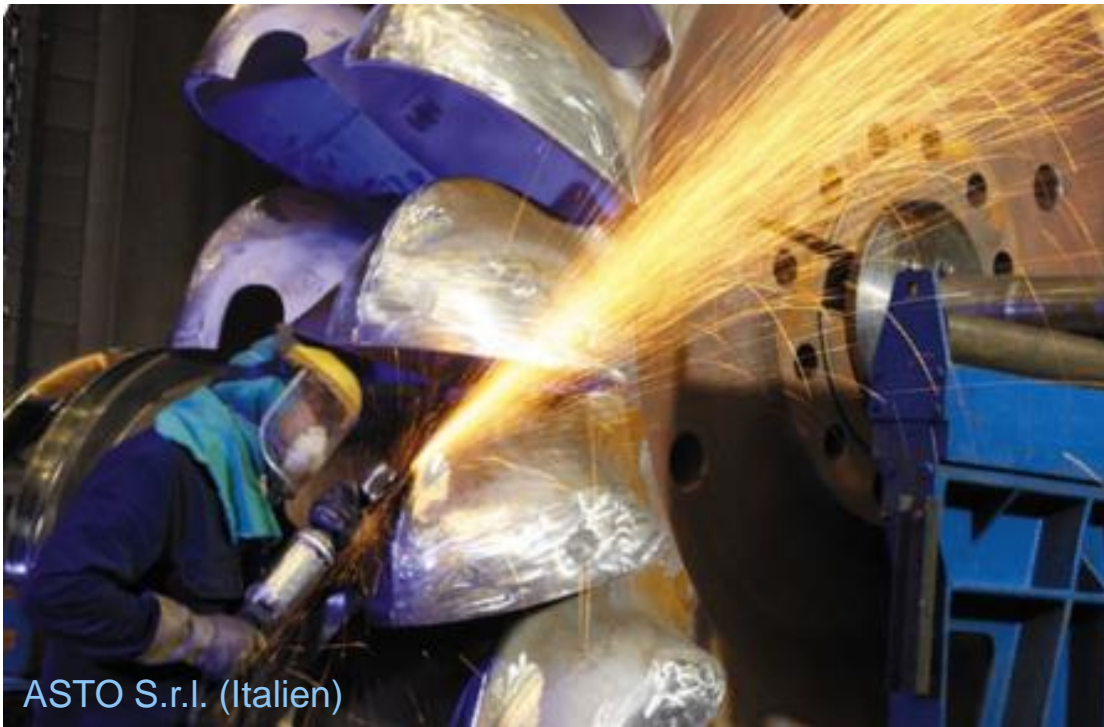
Aufschweißen und Schleifen

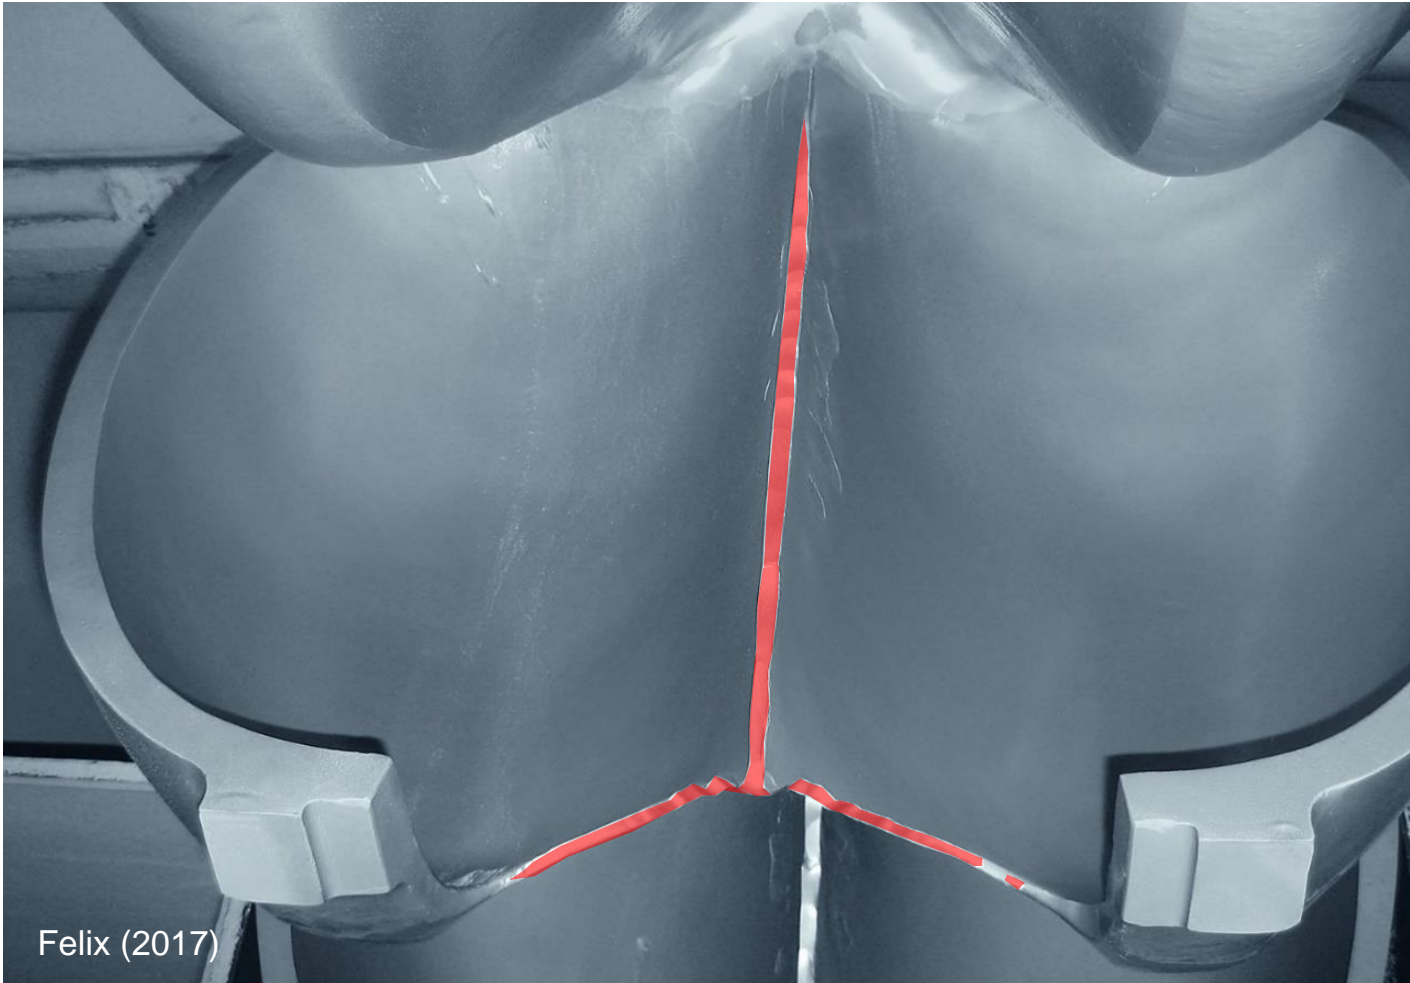
Typische Erosion an Peltonbechern im KW Fieschertal

Aussendurchmesser = 2.80 m,
20 Becher,
innere Becherbreite $B = 650$ mm

Erosion vor allem auf den
Mittelschneiden und an
den Bechereintrittskanten

- in jedem Winter: schleifen und nachbeschichten (im Turbinengehäuse)
- alle ca. 6 Jahre: grosse Revision beim Hersteller

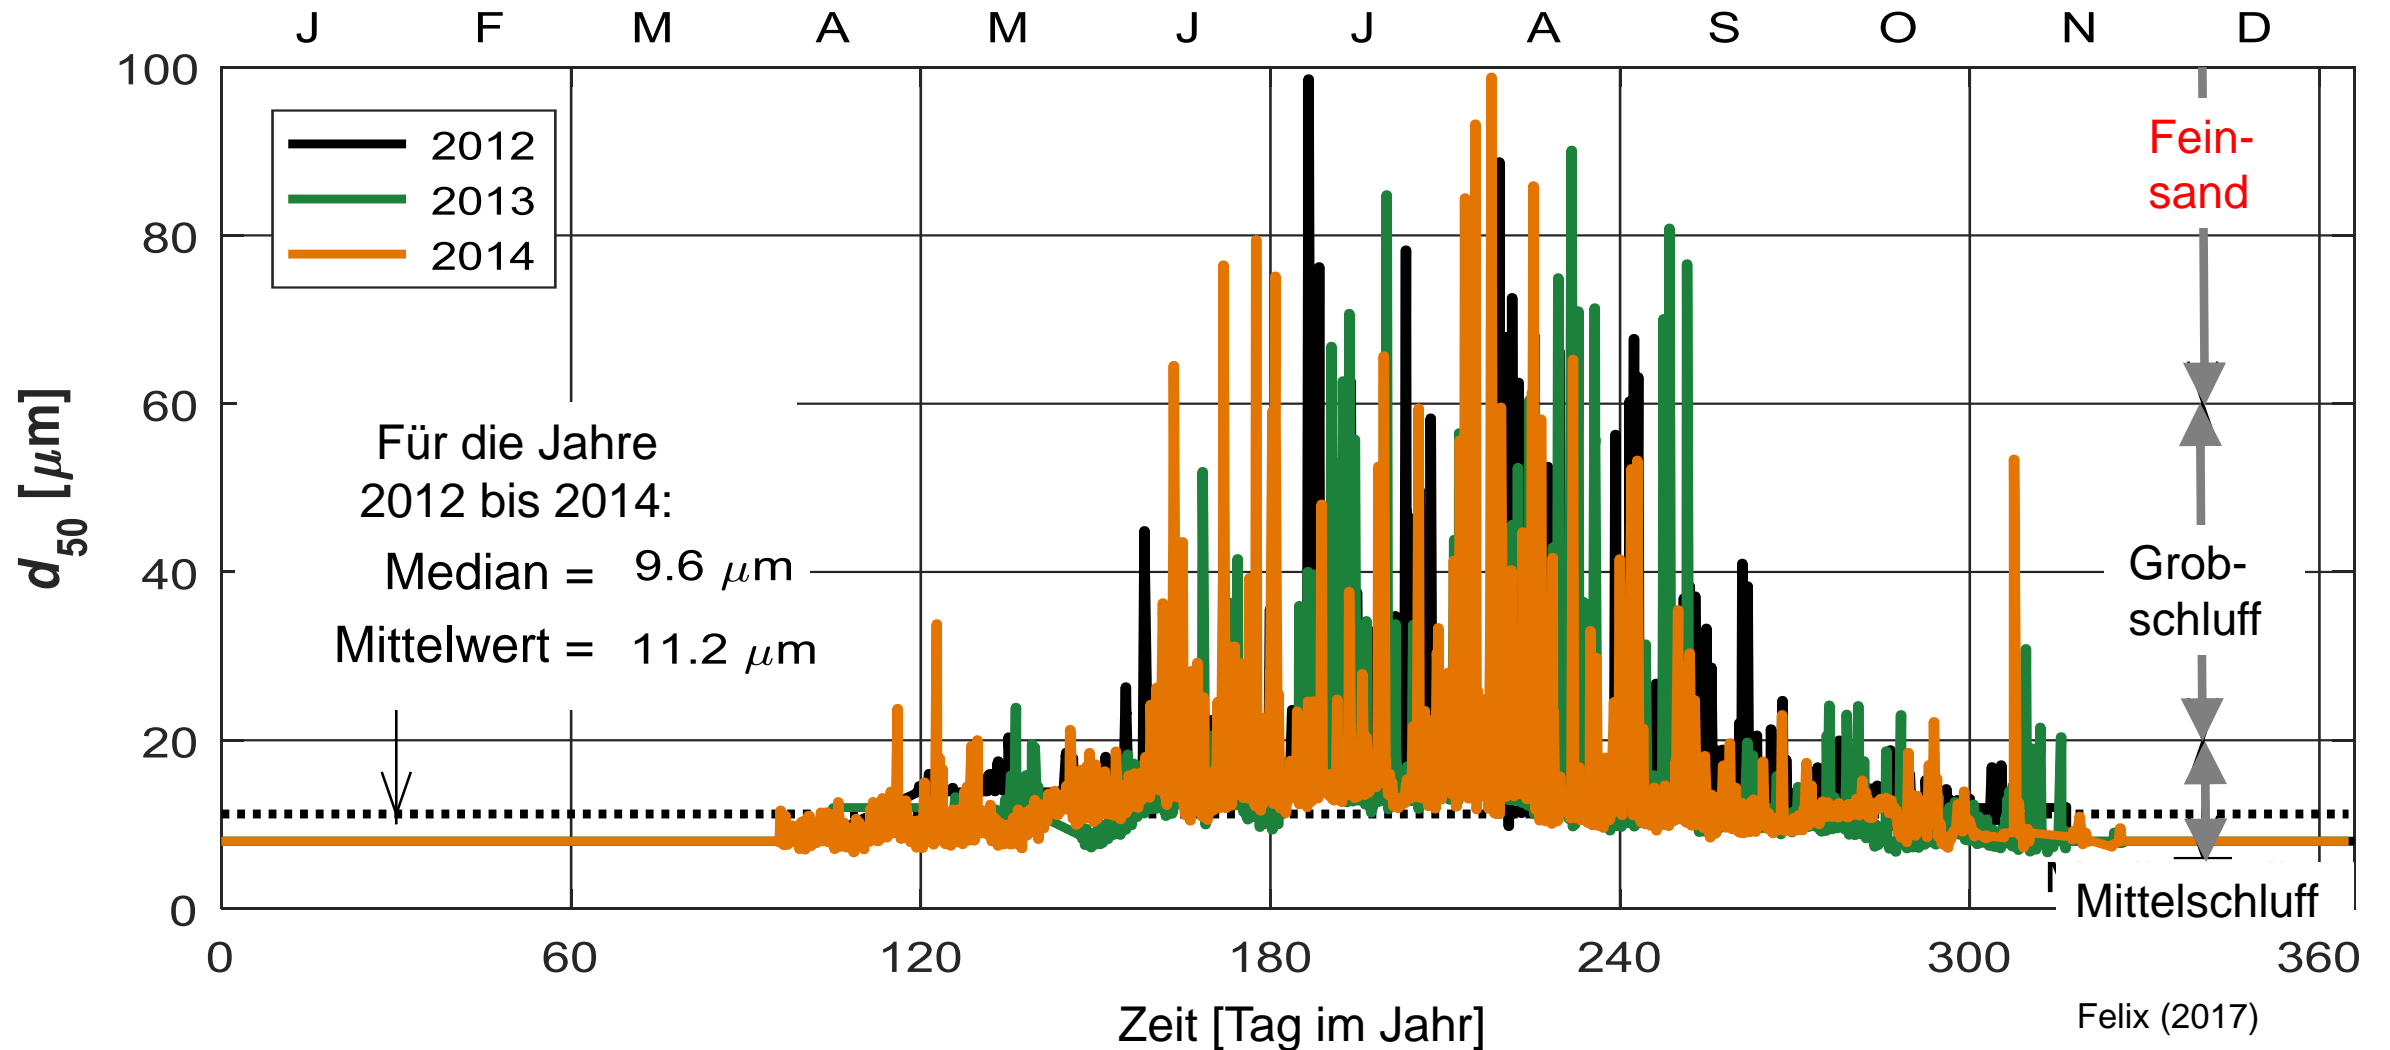
Median-Partikelgrößen d_{50} in der Druckleitung des KW Fieschertal

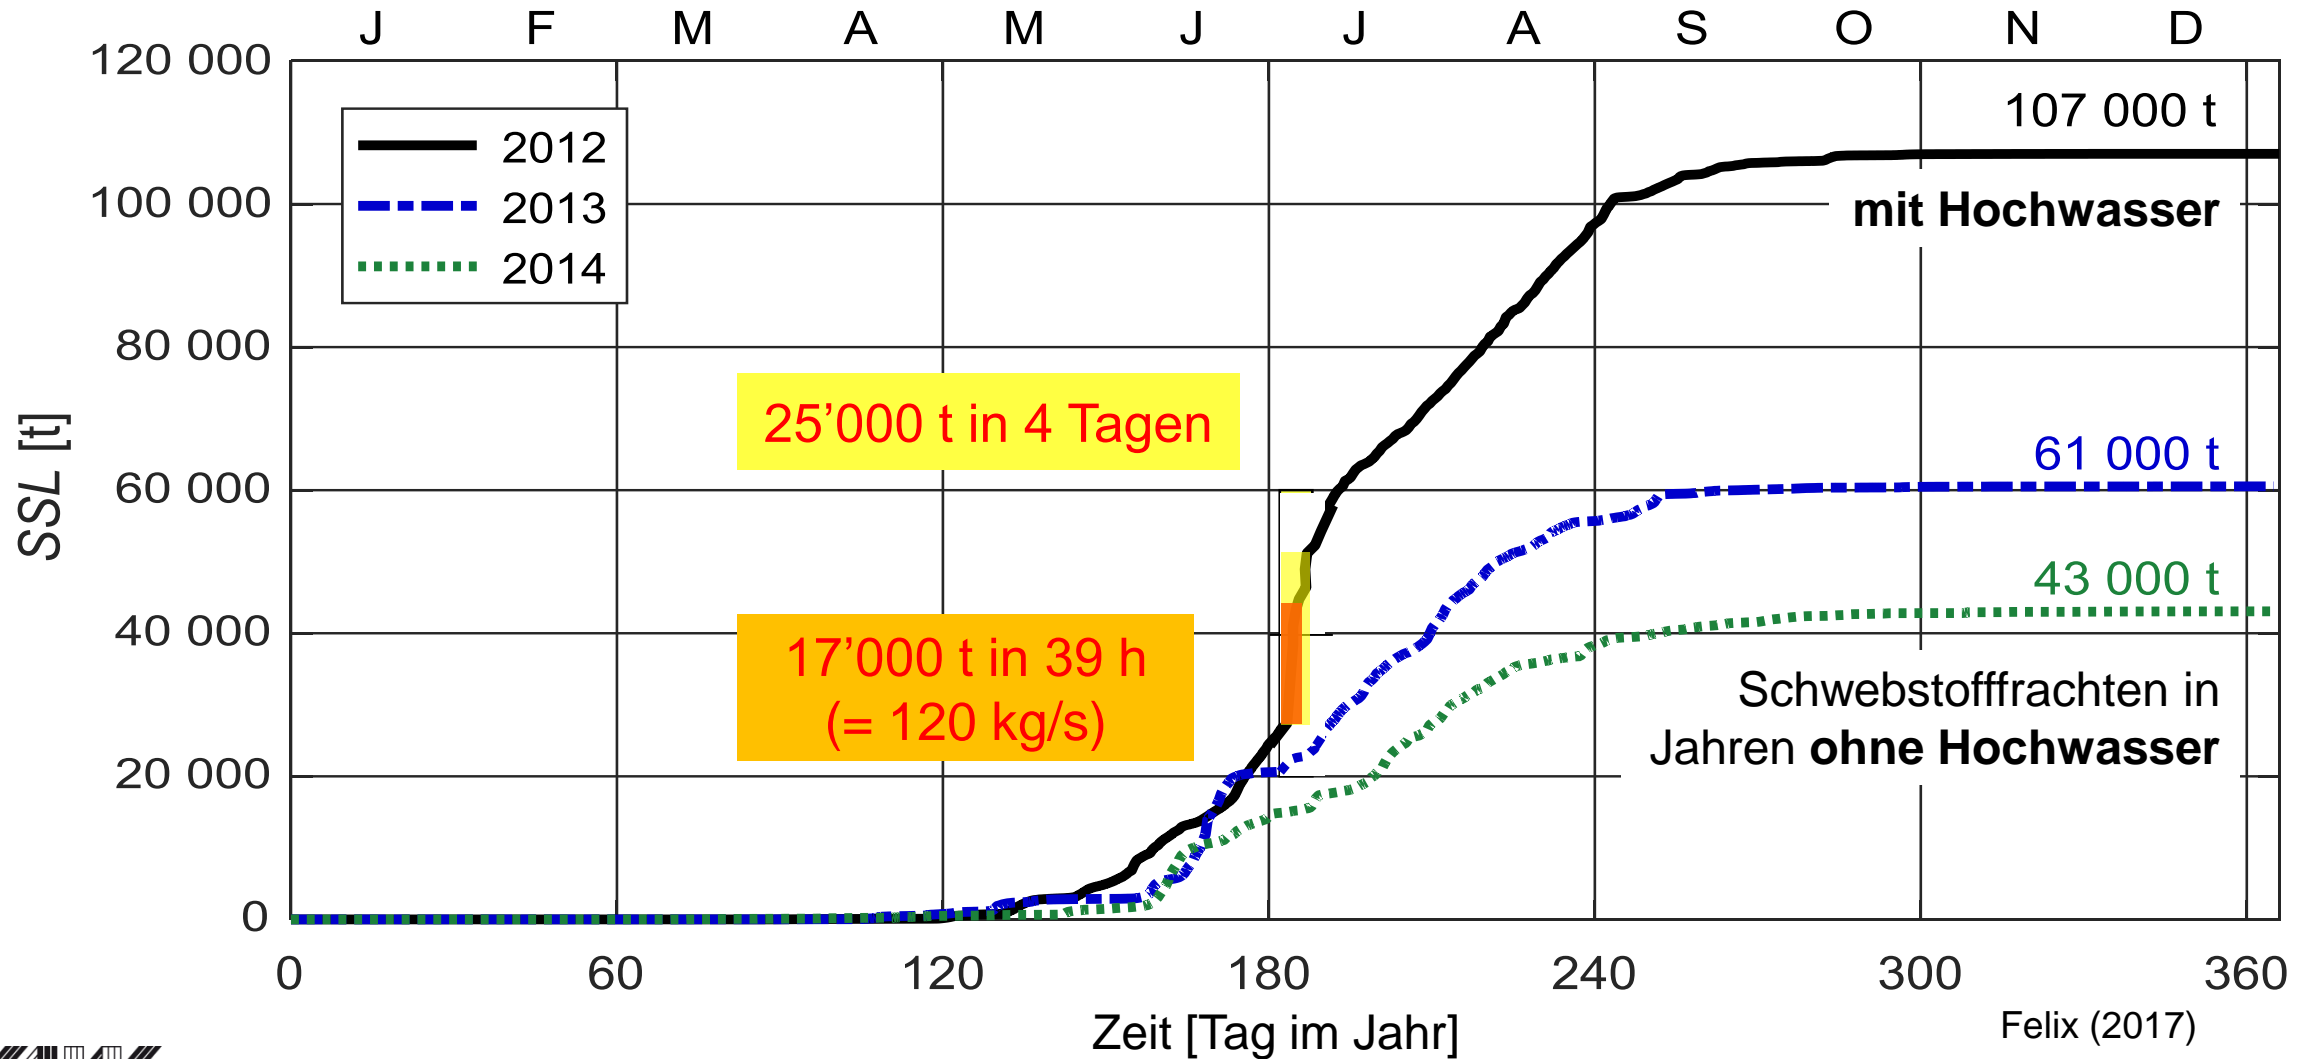
Schwebstofffrachten (SSL) in der Druckleitung

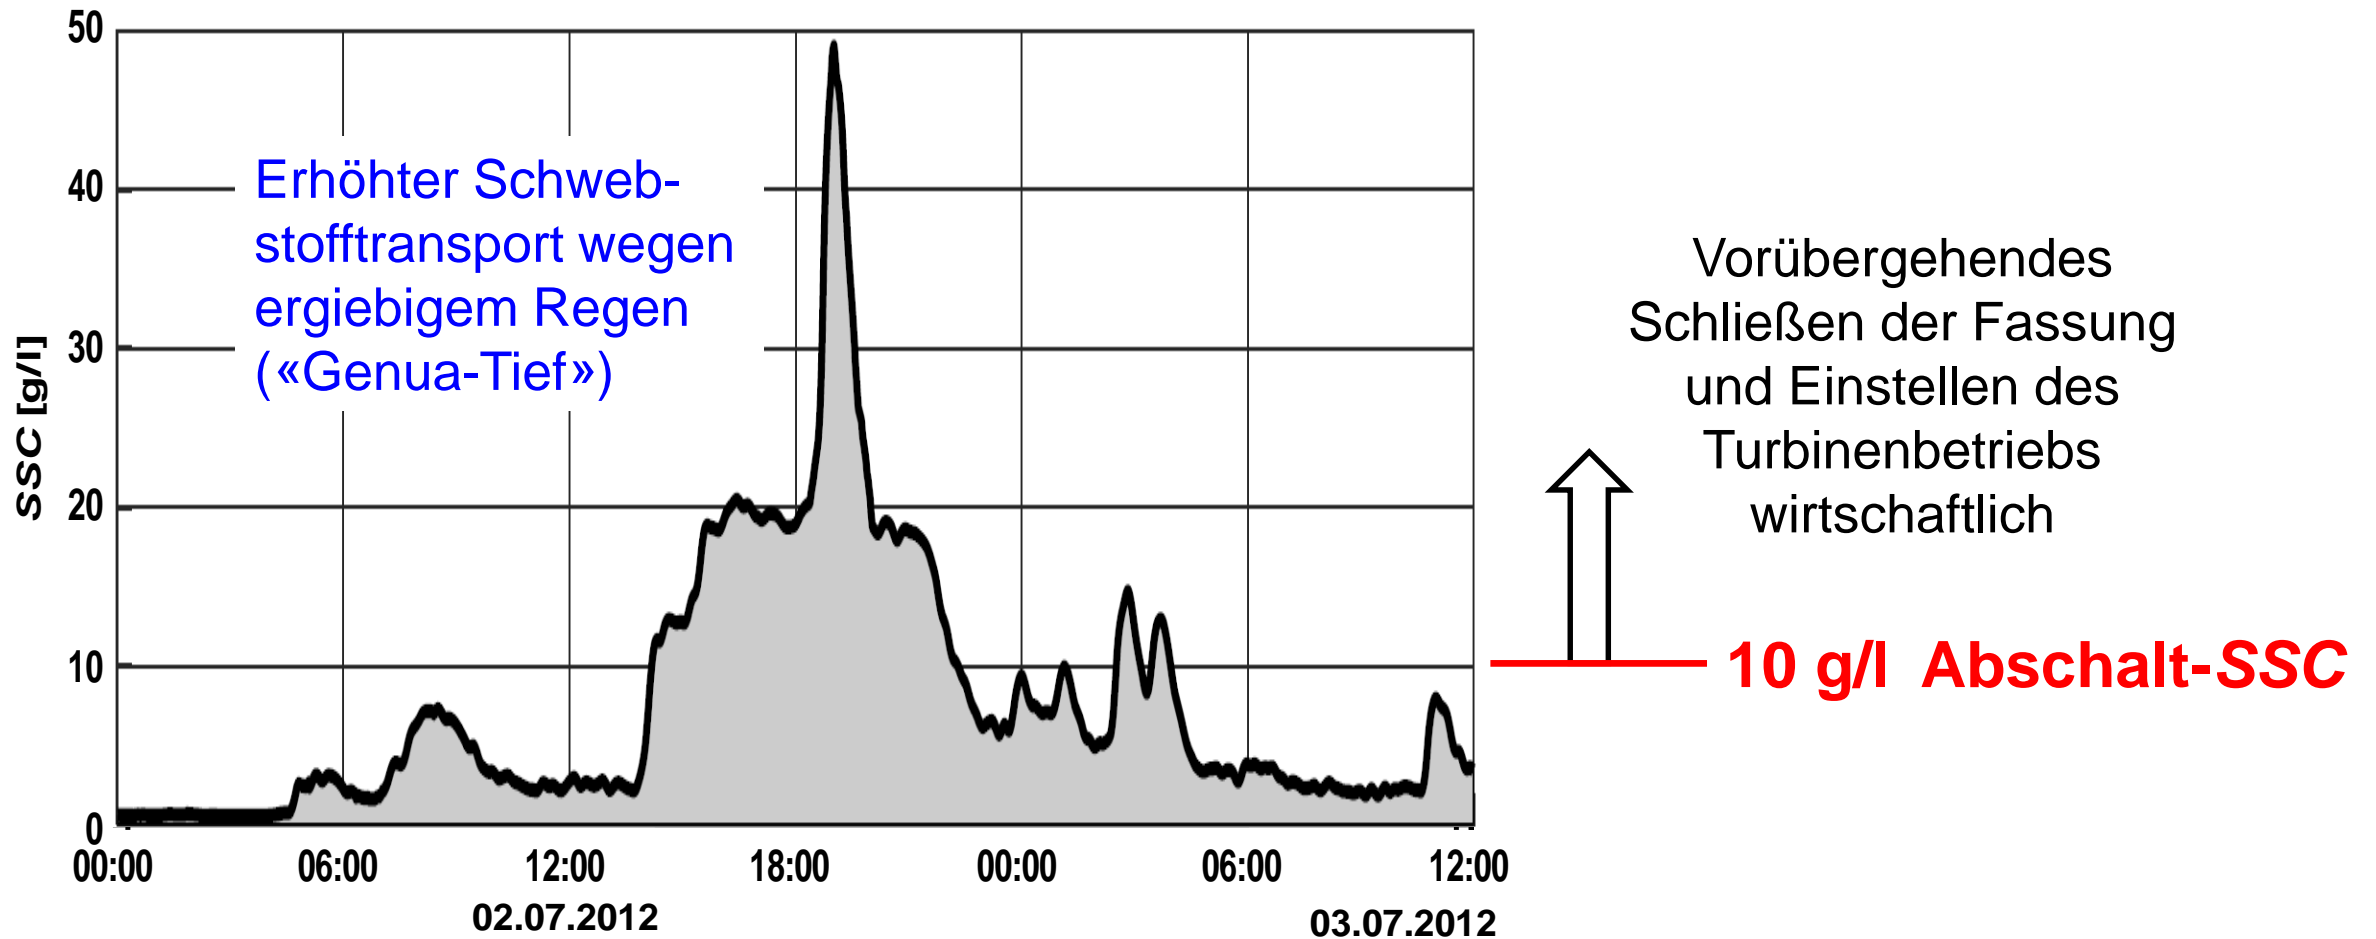
SSC-Ganglinie im Hochwasserereignis vom 02./03.07.2012

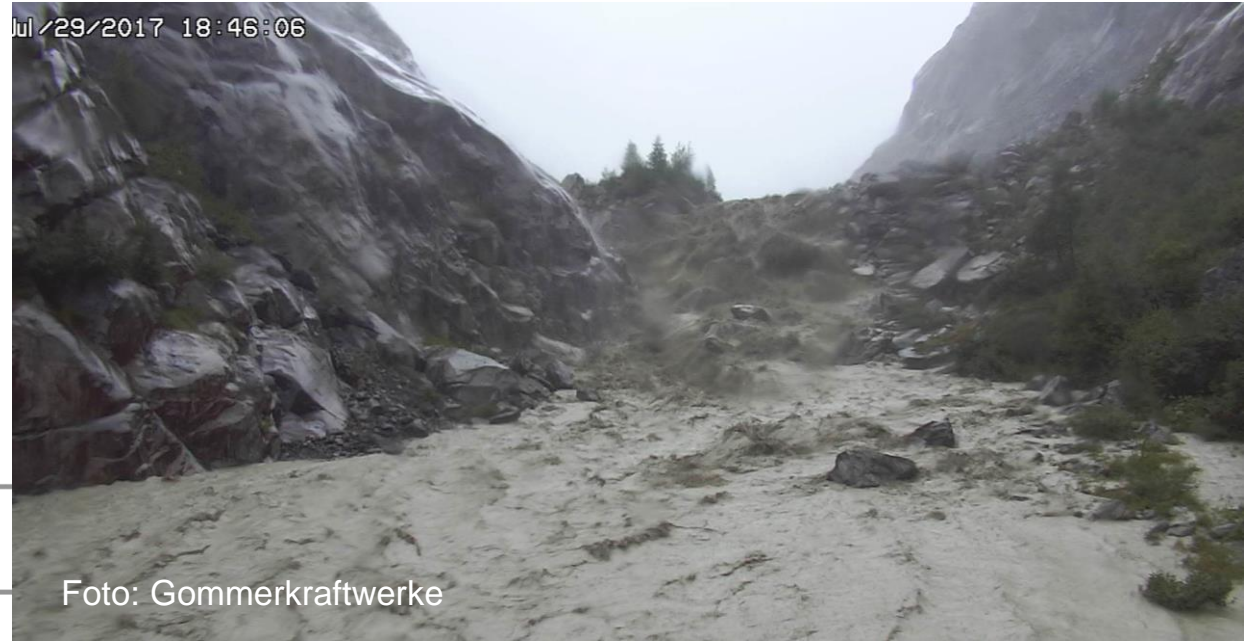
Hochwasser-Ereignis vom 29./30.07.2017

kein außerordentlicher Spitzenabfluss,
aber hohe Trübung
(Ereignis auch via Webcam erkannt)

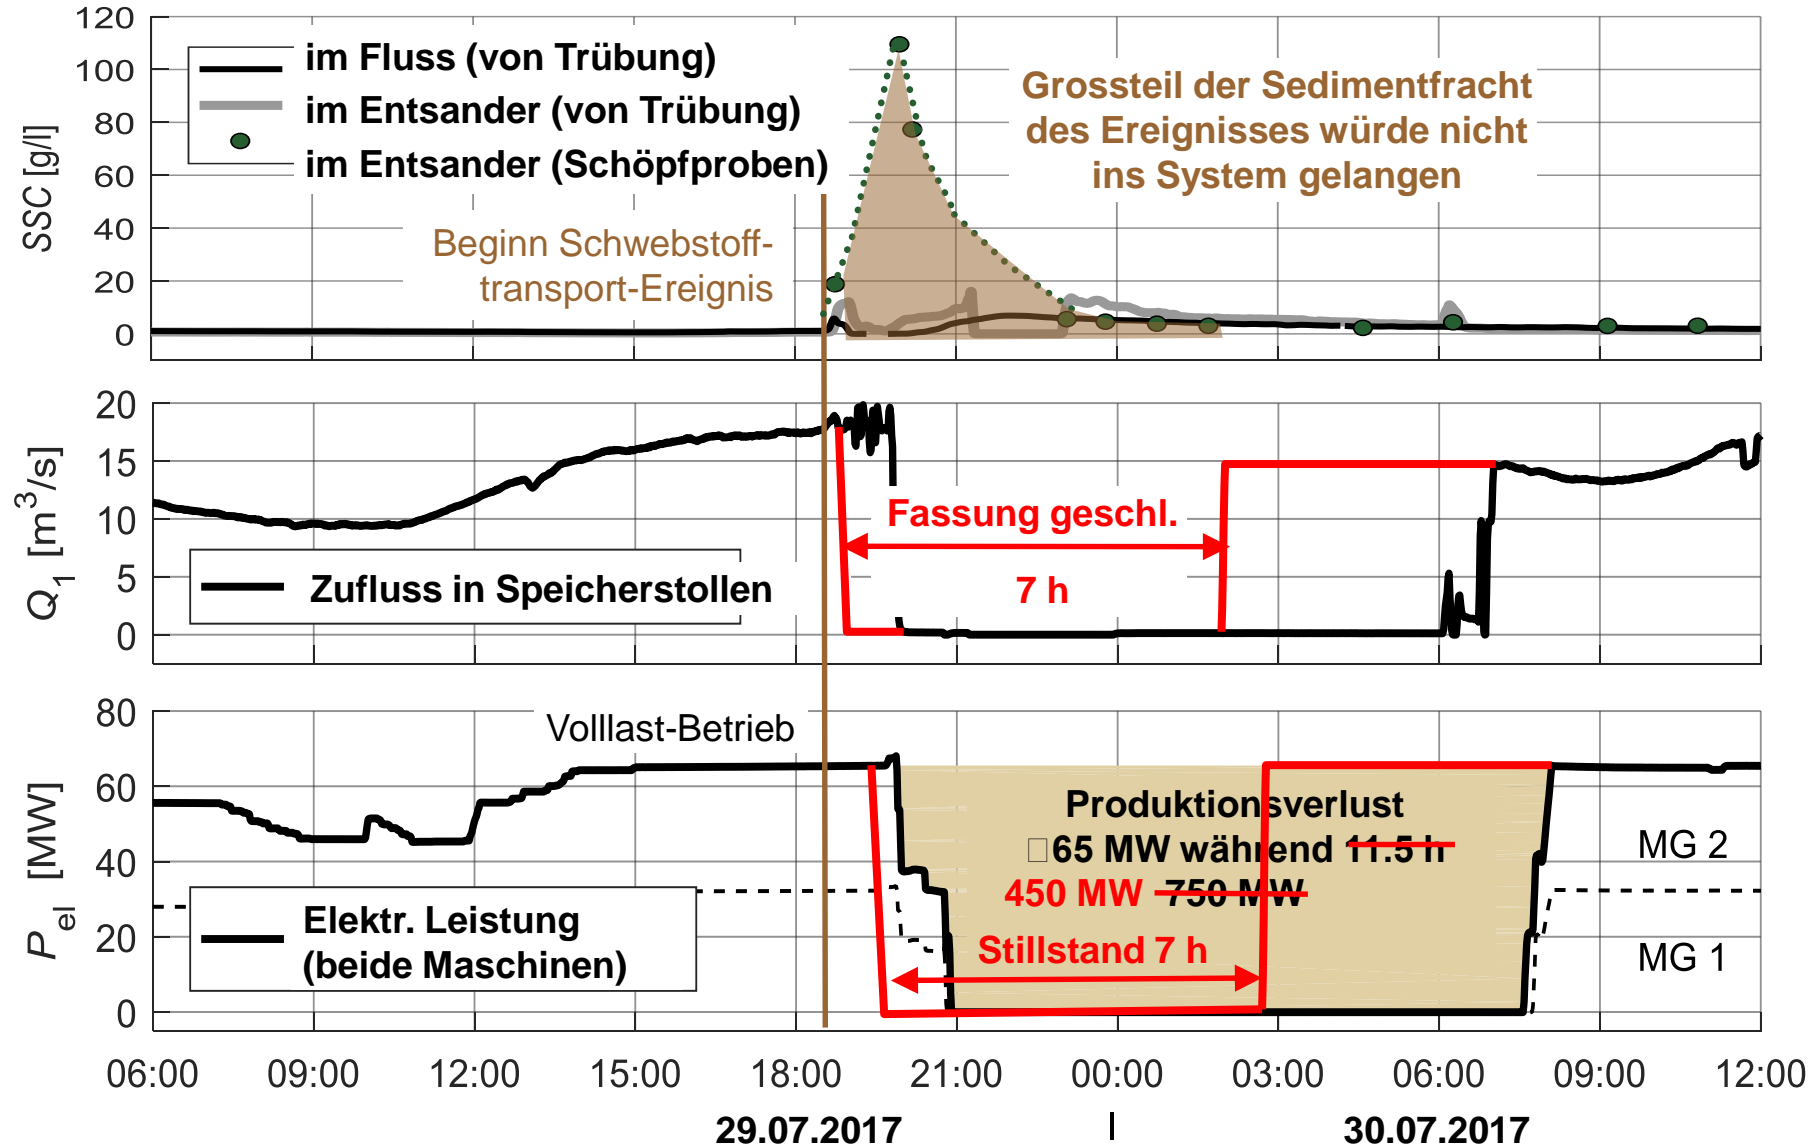
Hochwasser-Ereignis vom 29./30.07.2017: optimiertes Szenario

Es wäre besser, wenn die Fassung schon geschlossen würde, wenn das Abschaltkriterium an der Fassung (statt in der Schieberkammer) erfüllt wird

→ 1h früher schließen

→ frühere Wiederinbetriebnahme

→ Dichtemessgerät (CFDM) an Fassung installieren
