L'ESPERIENZA DI AUTOSTRADA DEL BRENNERO NELLA GESTIONE DELL'INFRASTRUTTURA E NEL PROCESSO DI MONITORAGGIO E MANUTENZIONE DELLE OPERE D'ARTE

4° edizione delle giornate dell'edilizia interalpina

Ing. Carlo Costa | Direttore Tecnico Generale | Autostrada del Brennero SpA

Igls,
11 e 12 novembre
2021

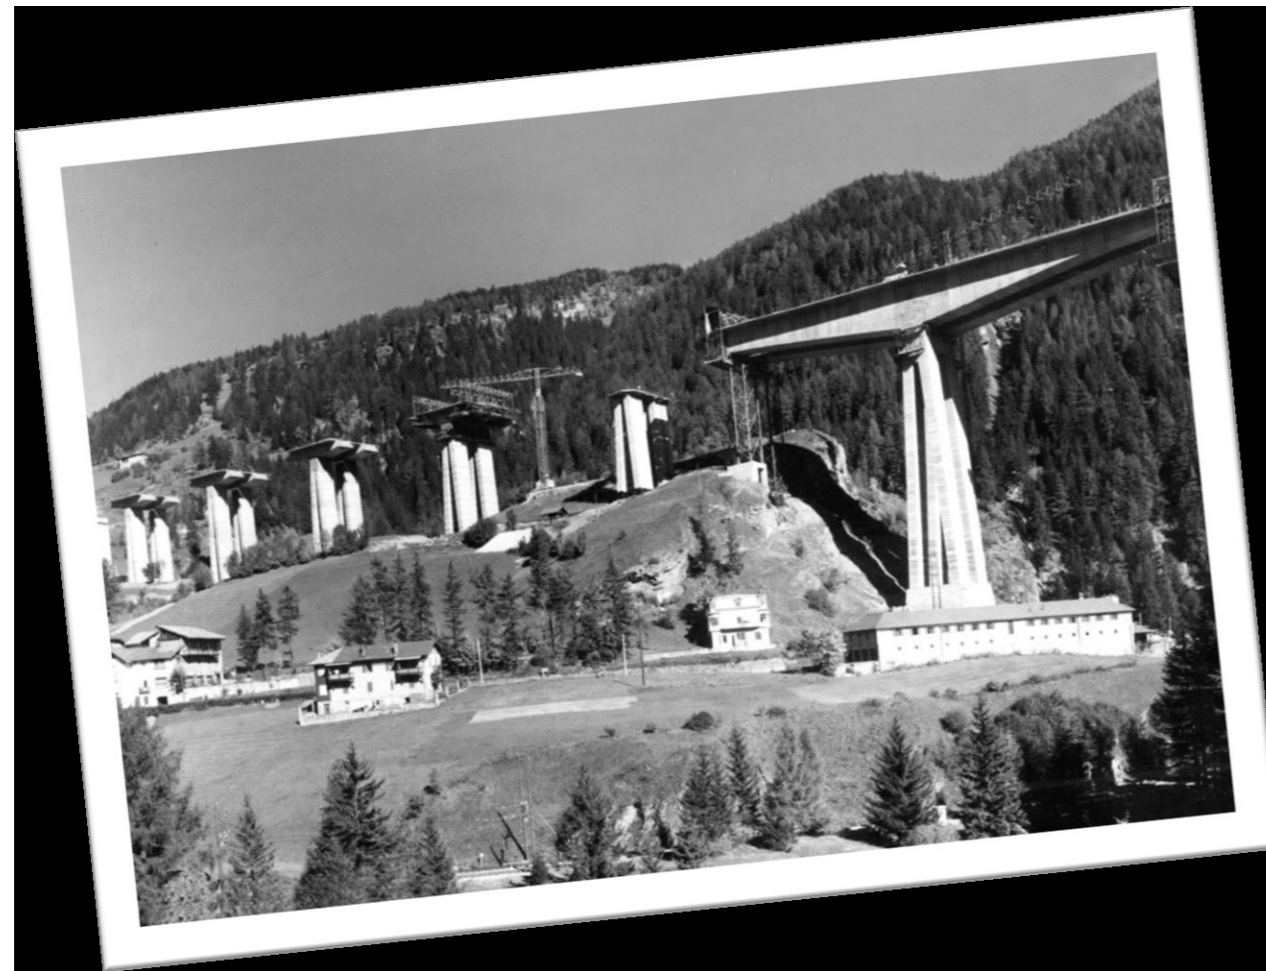
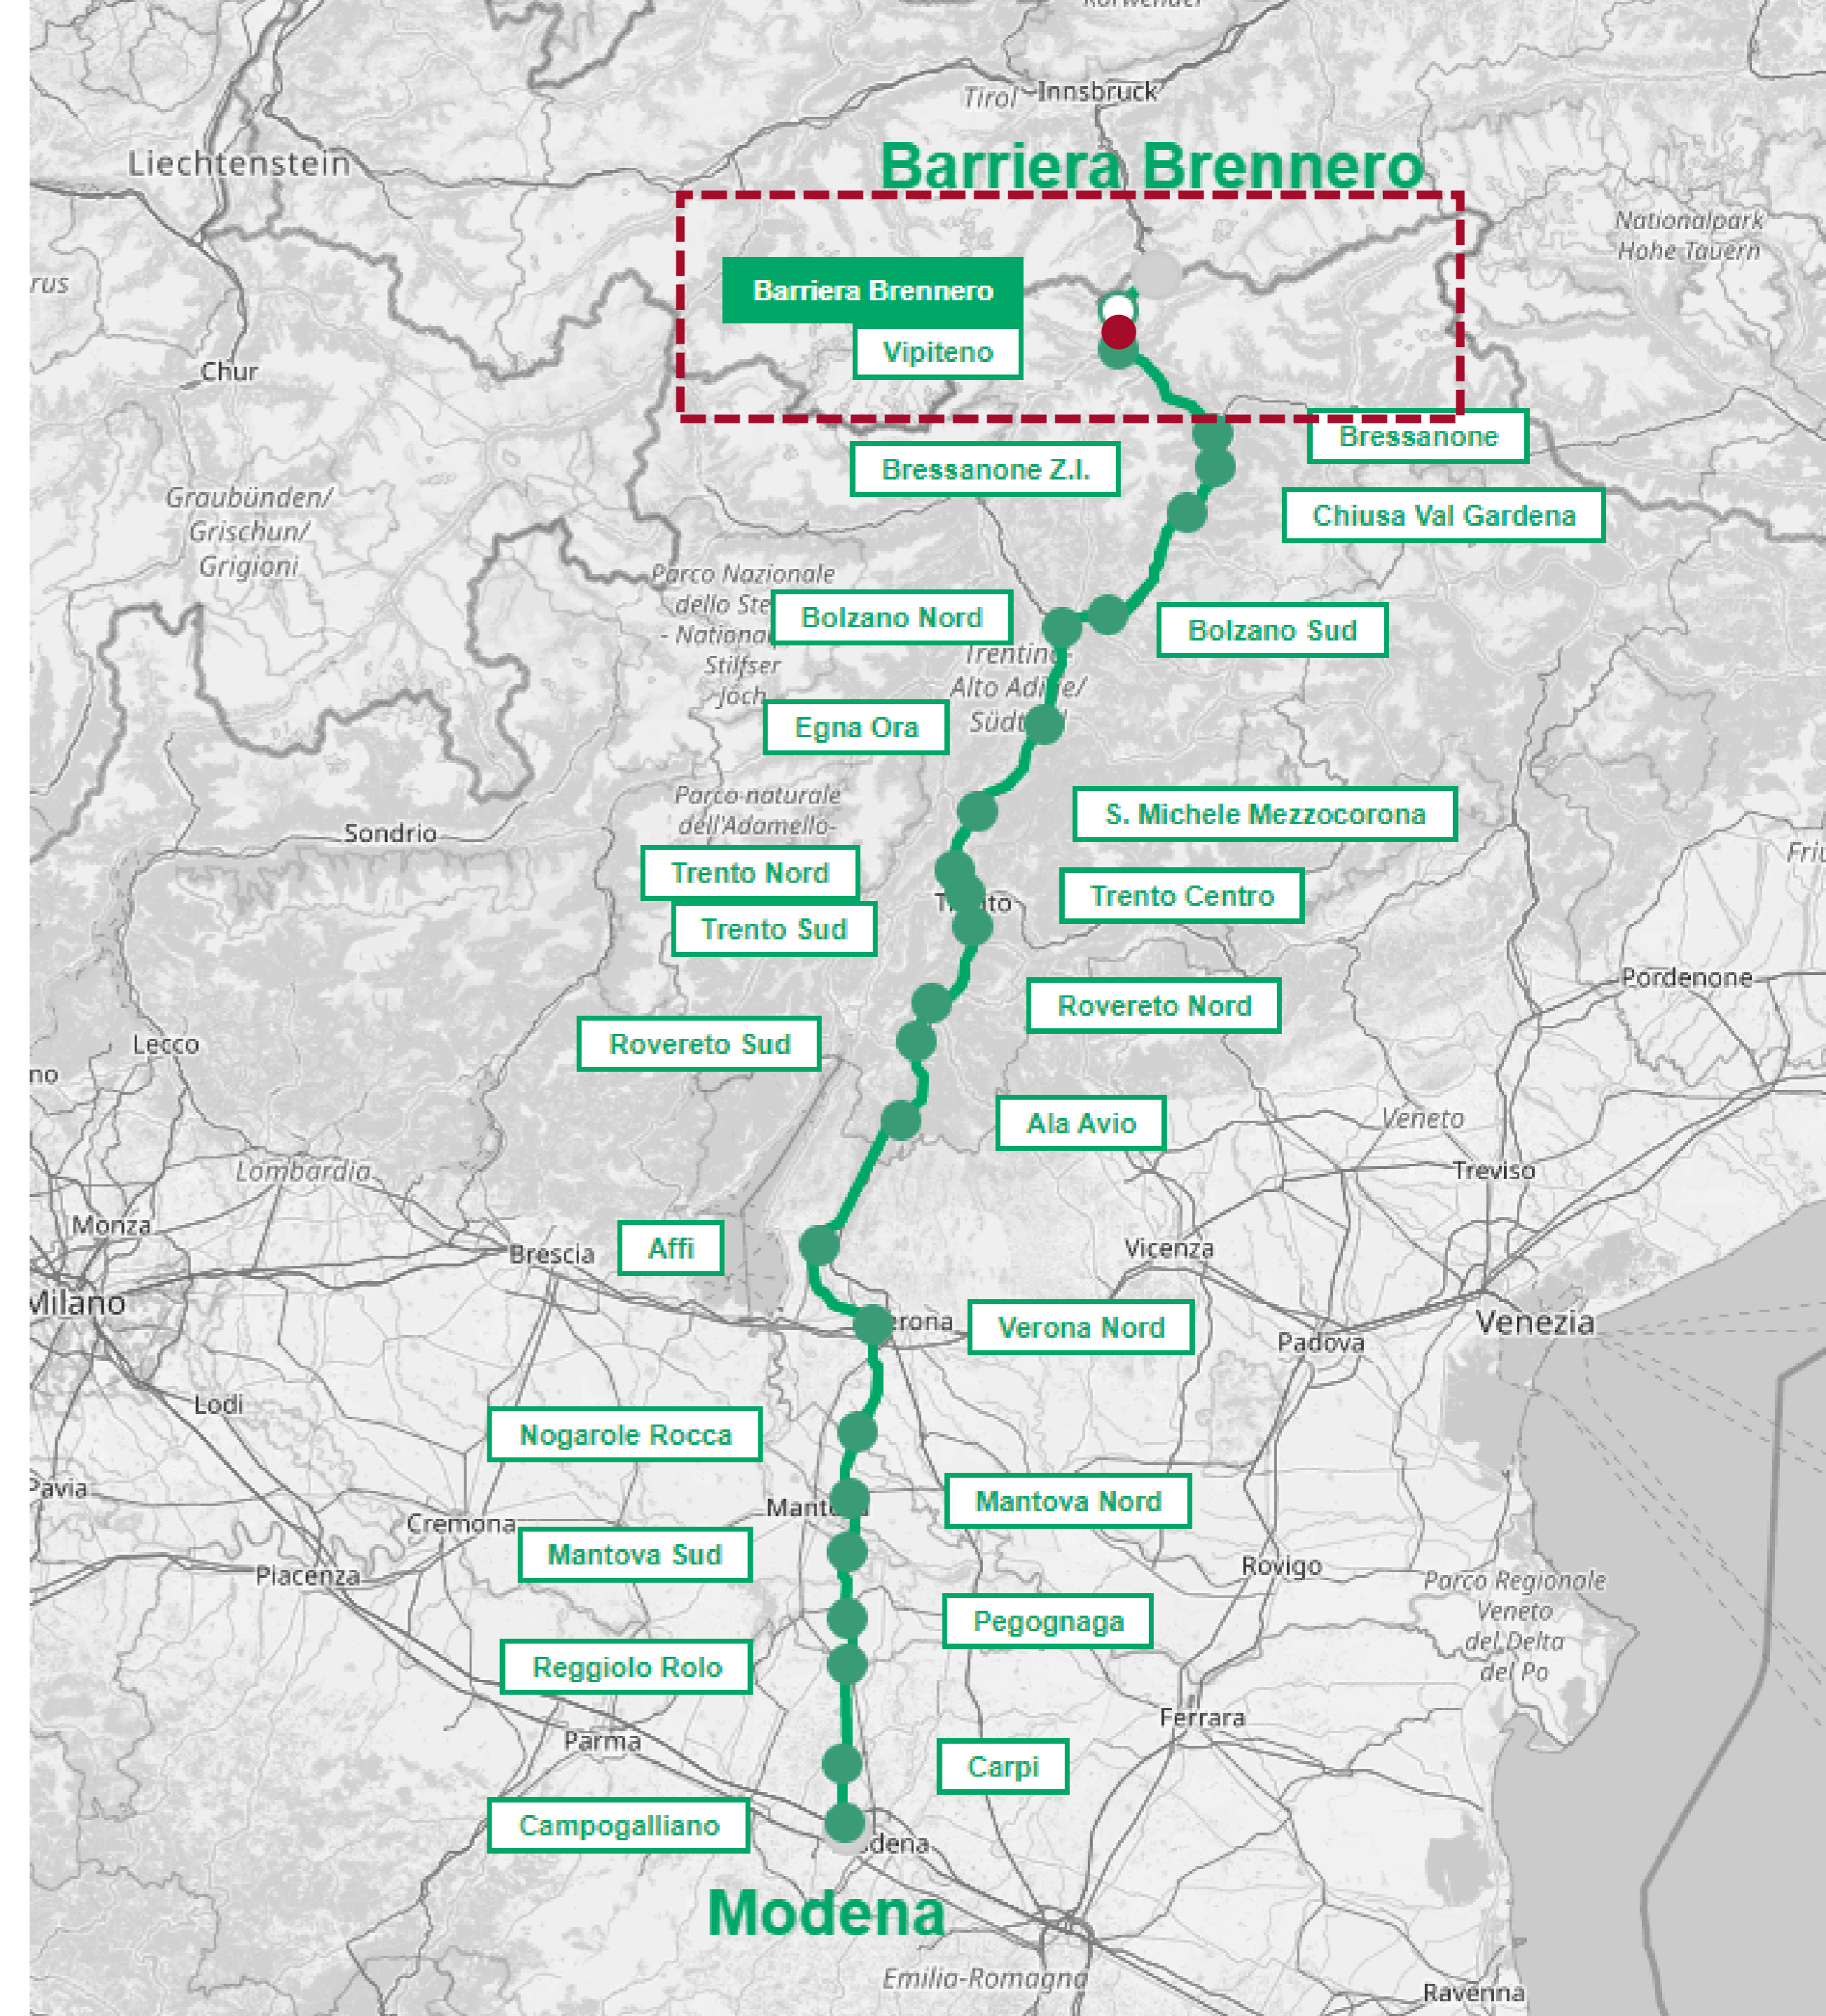
Colle Isarco

- **lunghezza complessiva di 1.028 m**
- **13 campate aventi luce da 45,7 a 163 m**
- **quota media piano viabile: 1.182 m slm**
- **altezza massima sul fondovalle: 110 m**
- **altezza delle struttura (in corrispondenza delle pile): da 21 a 87 m**
- **sovrastuttura formata da 2 impalcati in c.a.p. affiancati**
- **larghezza complessiva: 22,10 m**

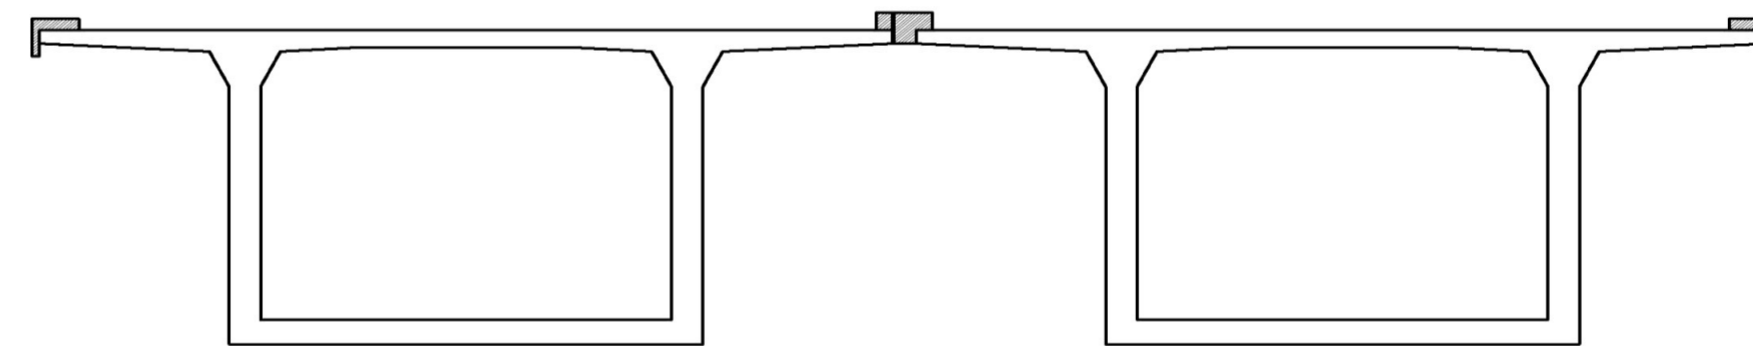
Colle Isarco

- **riduzione del valore del coefficiente di sicurezza dovuta all'incremento dei carichi da traffico previsti dalle nuove normative (D.M.14.02.2008) rispetto a quelli utilizzati in progetto secondo la Circolare n°384 del 14.02.1962**
- **D.M. 1962 : $M_{acc} = - 249.790 \text{ kNm}$**
- **D.M. 2008 : $M_{acc} = - 281.394 \text{ kNm (S.L.U.)}$**
- **uso di sali disgelanti con conseguente corrosione o rottura delle barre d'armatura** a causa della diffusione degli ioni di cloro attraverso possibili lesioni dello strato impermeabilizzante.
- **evoluzione fenomeni di fatica a seguito dell'incremento delle caratteristiche e intensità dei mezzi pesanti moderni (carichi eccezionali)**
- **progressivo incremento della deformazione delle mensole (freccia) dovuta alla presenza di fenomeni viscosi connessi al sistema costruttivo adottato**

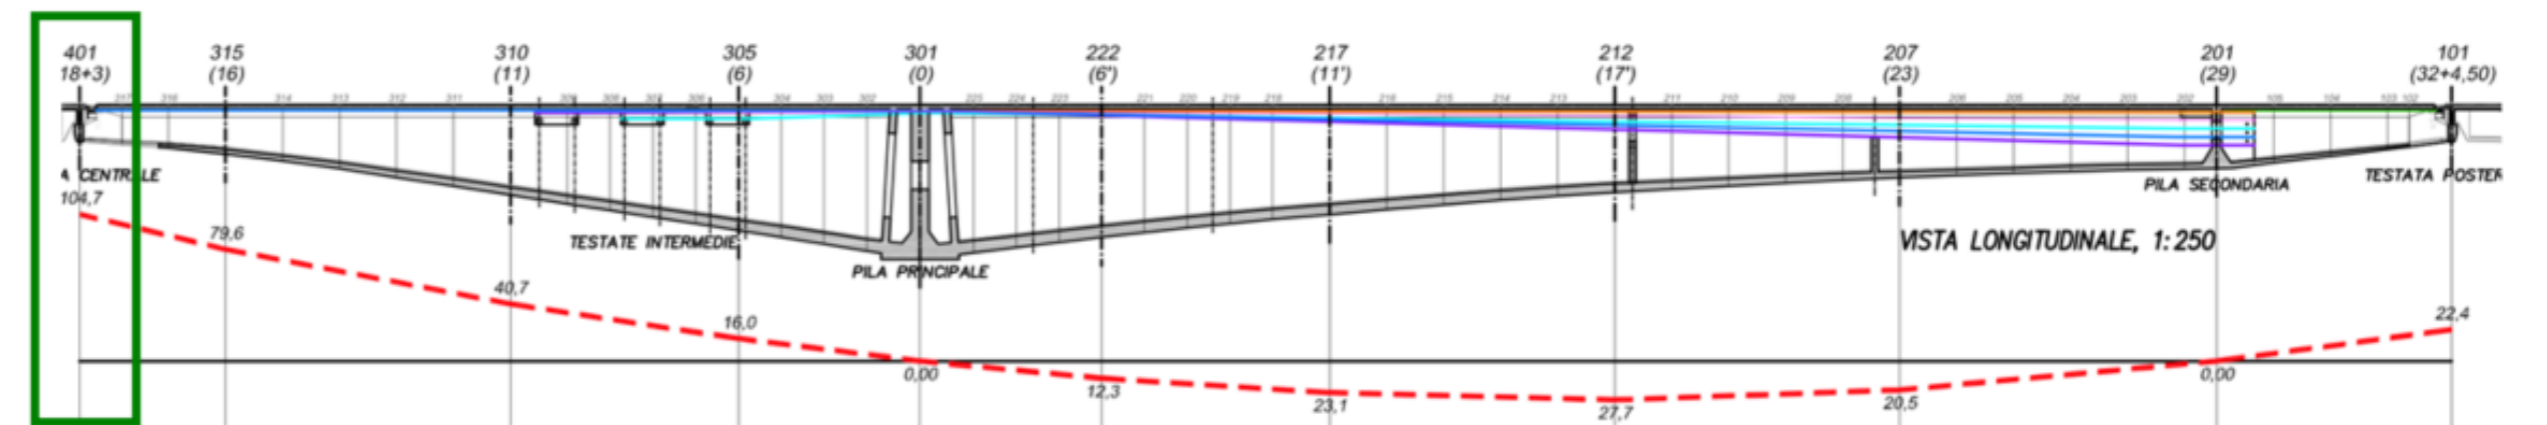
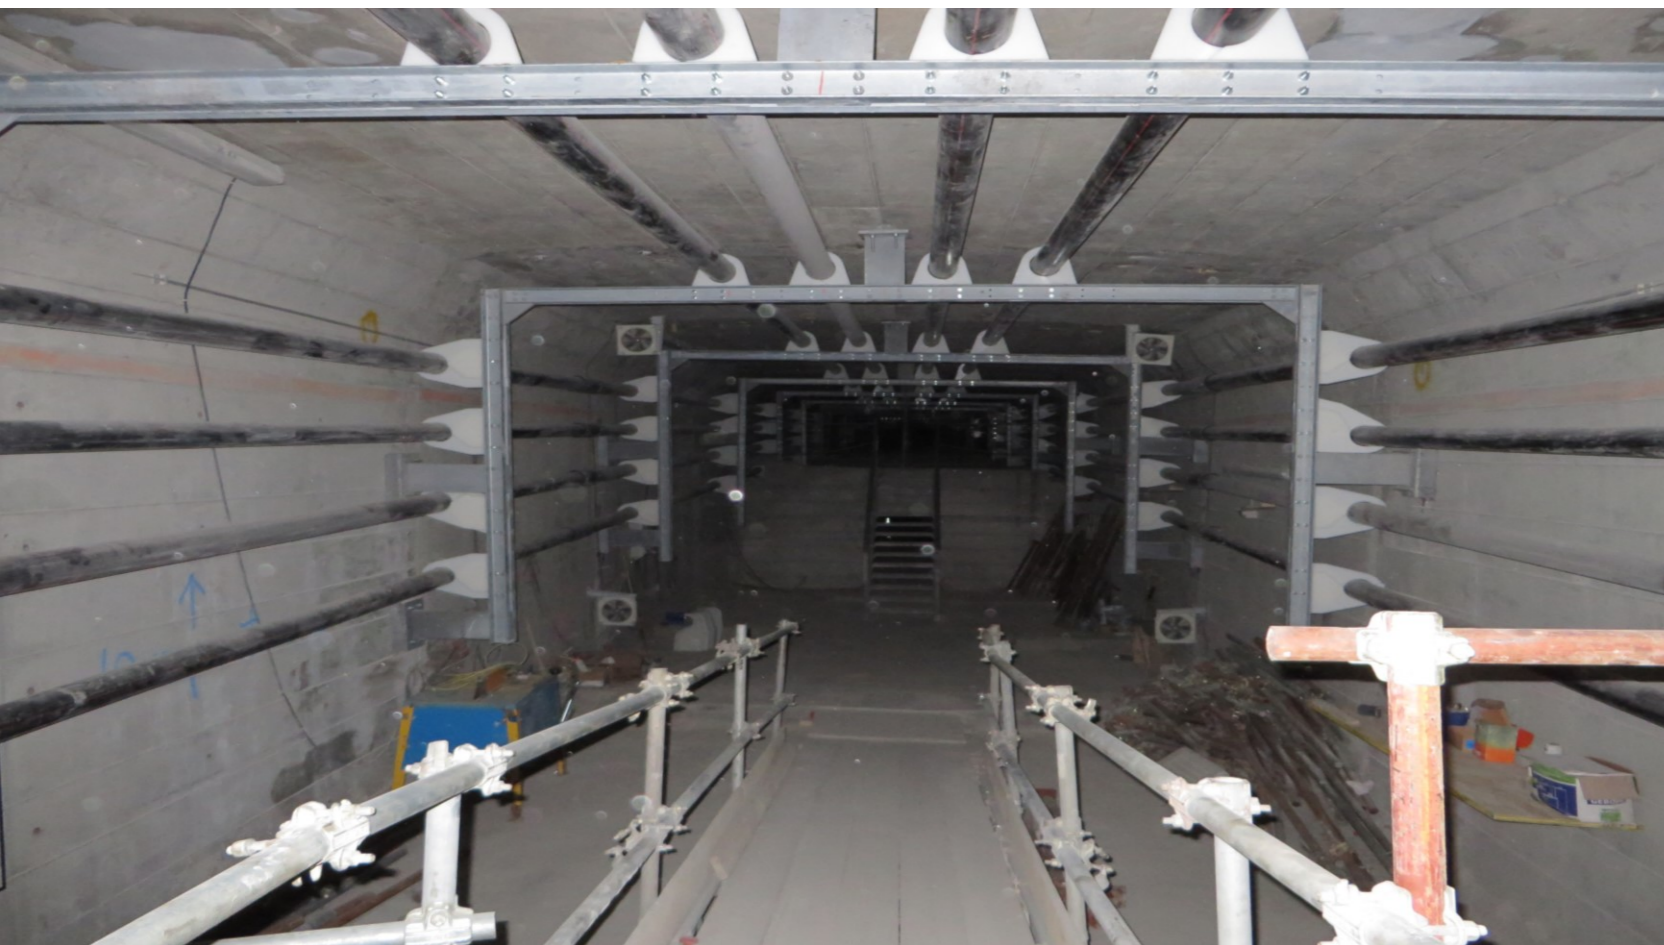
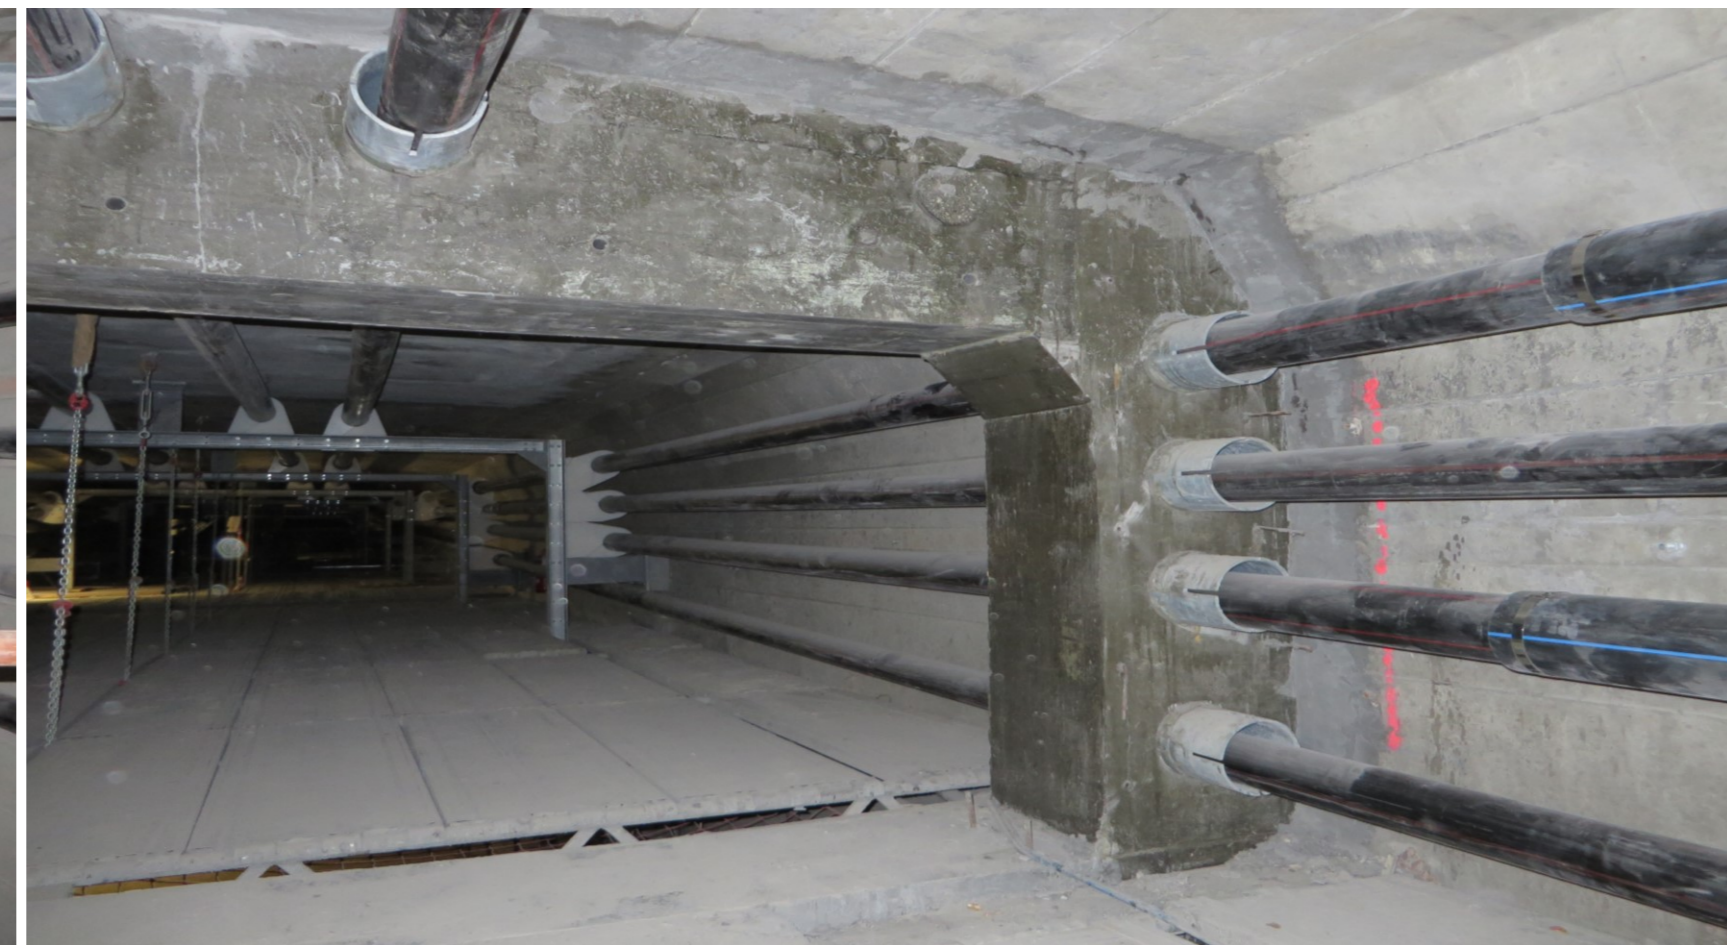
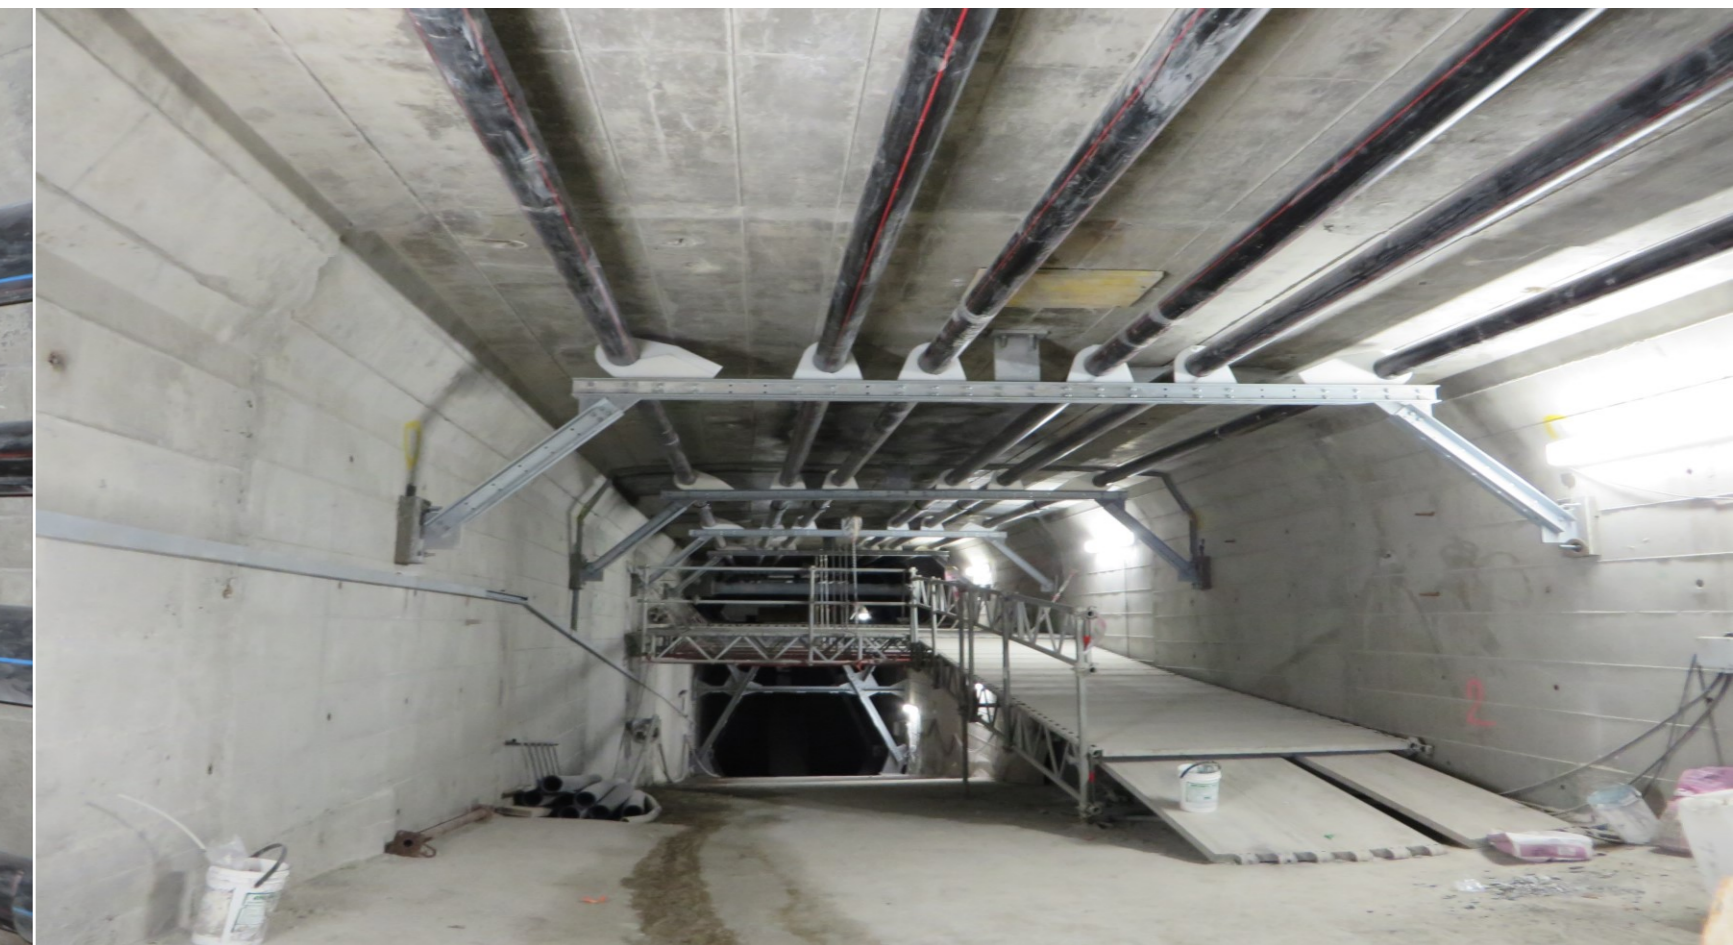
Prova di carico del 4.12.2014

prova di carico realizzata sull'impalcato in carreggiata sud disponendo **15 camion** sulla mensola maggiore da 59 m

coefficiente di sicurezza prova di carico:
k = 1.12

deformata minore rispetto a quella attesa
in via analitica

Confronto freccia a 59 m:

Attesa: **$\delta = 10.83$ cm**

Misurata: **$\delta = 7.96$ cm**
