Fischabstieg an Grosswasserkraftwerken – Pilotprojekt VAR

Julian Meister, Axpo Power AG

26. Oktober 2023

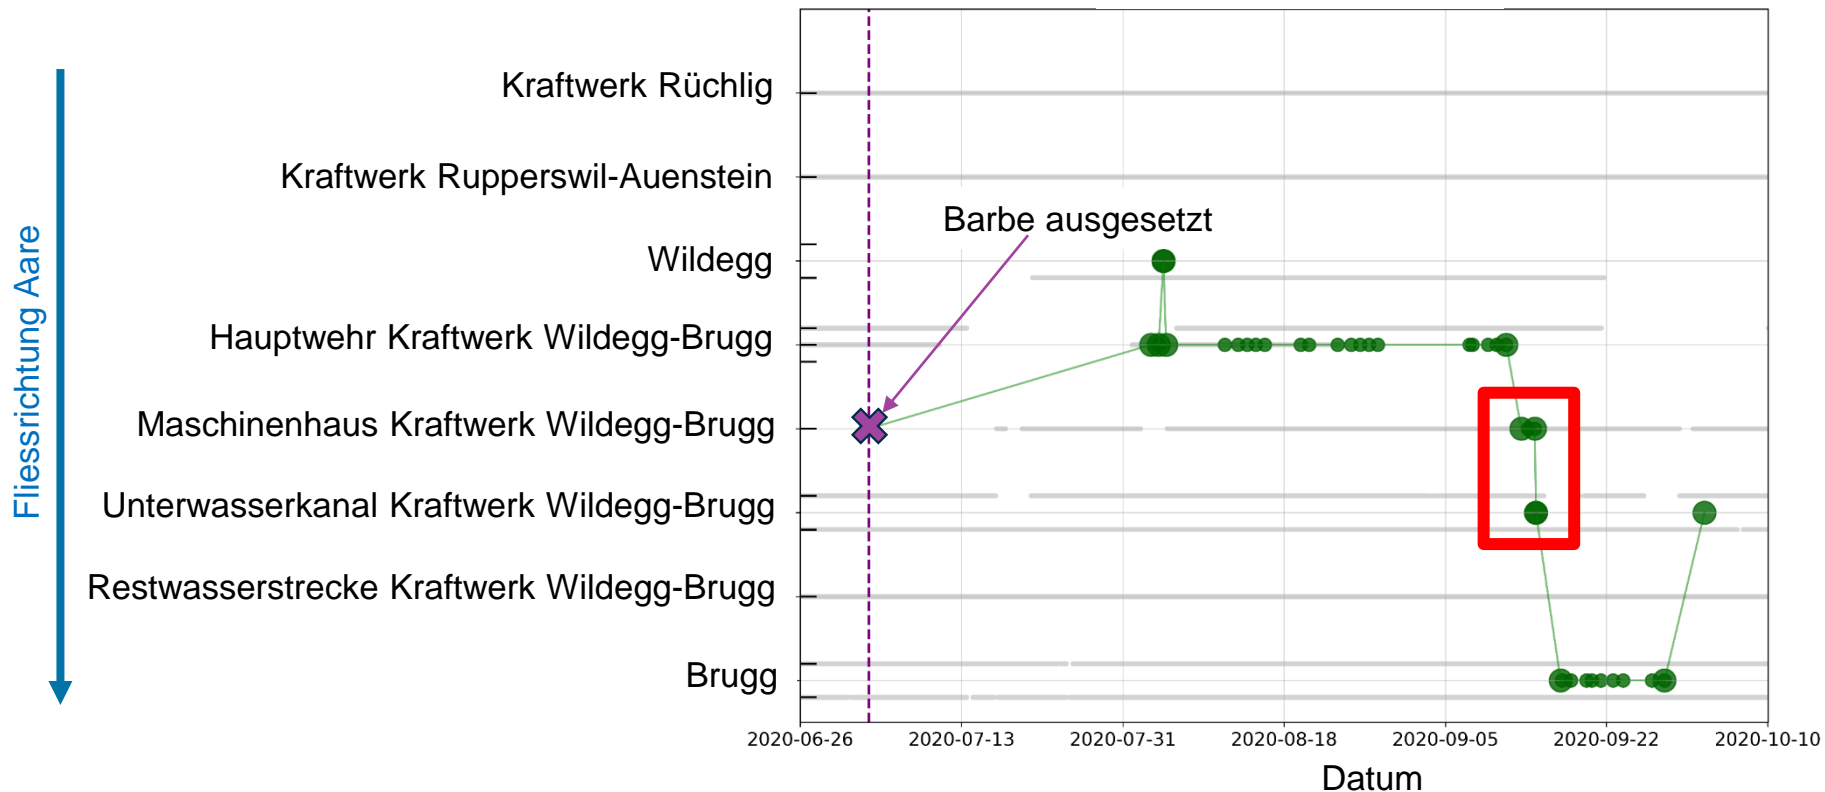
Beispiel einer 30 cm langen Barbe: Grossräumiges Wanderverhalten

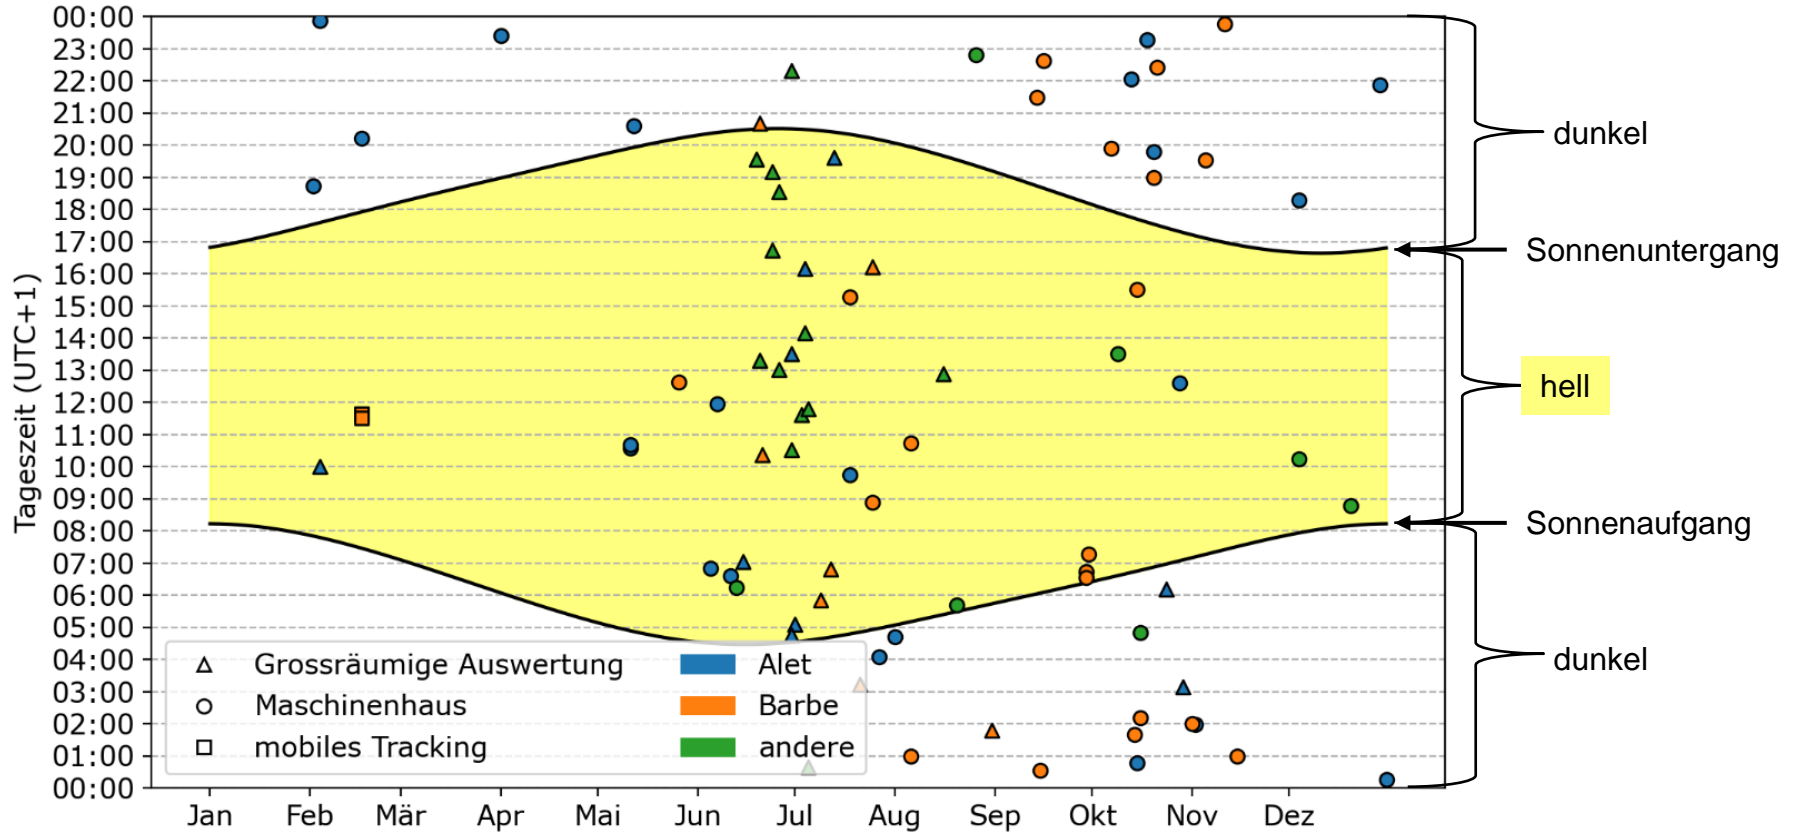
Turbinenpassagen in Abhängigkeit der Tages- und Jahreszeit

→ Turbinenpassagen: Muster erkennbar, aber keine Konzentration auf kurze Zeiträume
